## 木塀 施工写真 (参考)

施工前・検品・基礎・柱・木工事・塗装の工程

様邸外構(木柵工事)

【交付申請時】 工事件名：〇〇邸外構工事

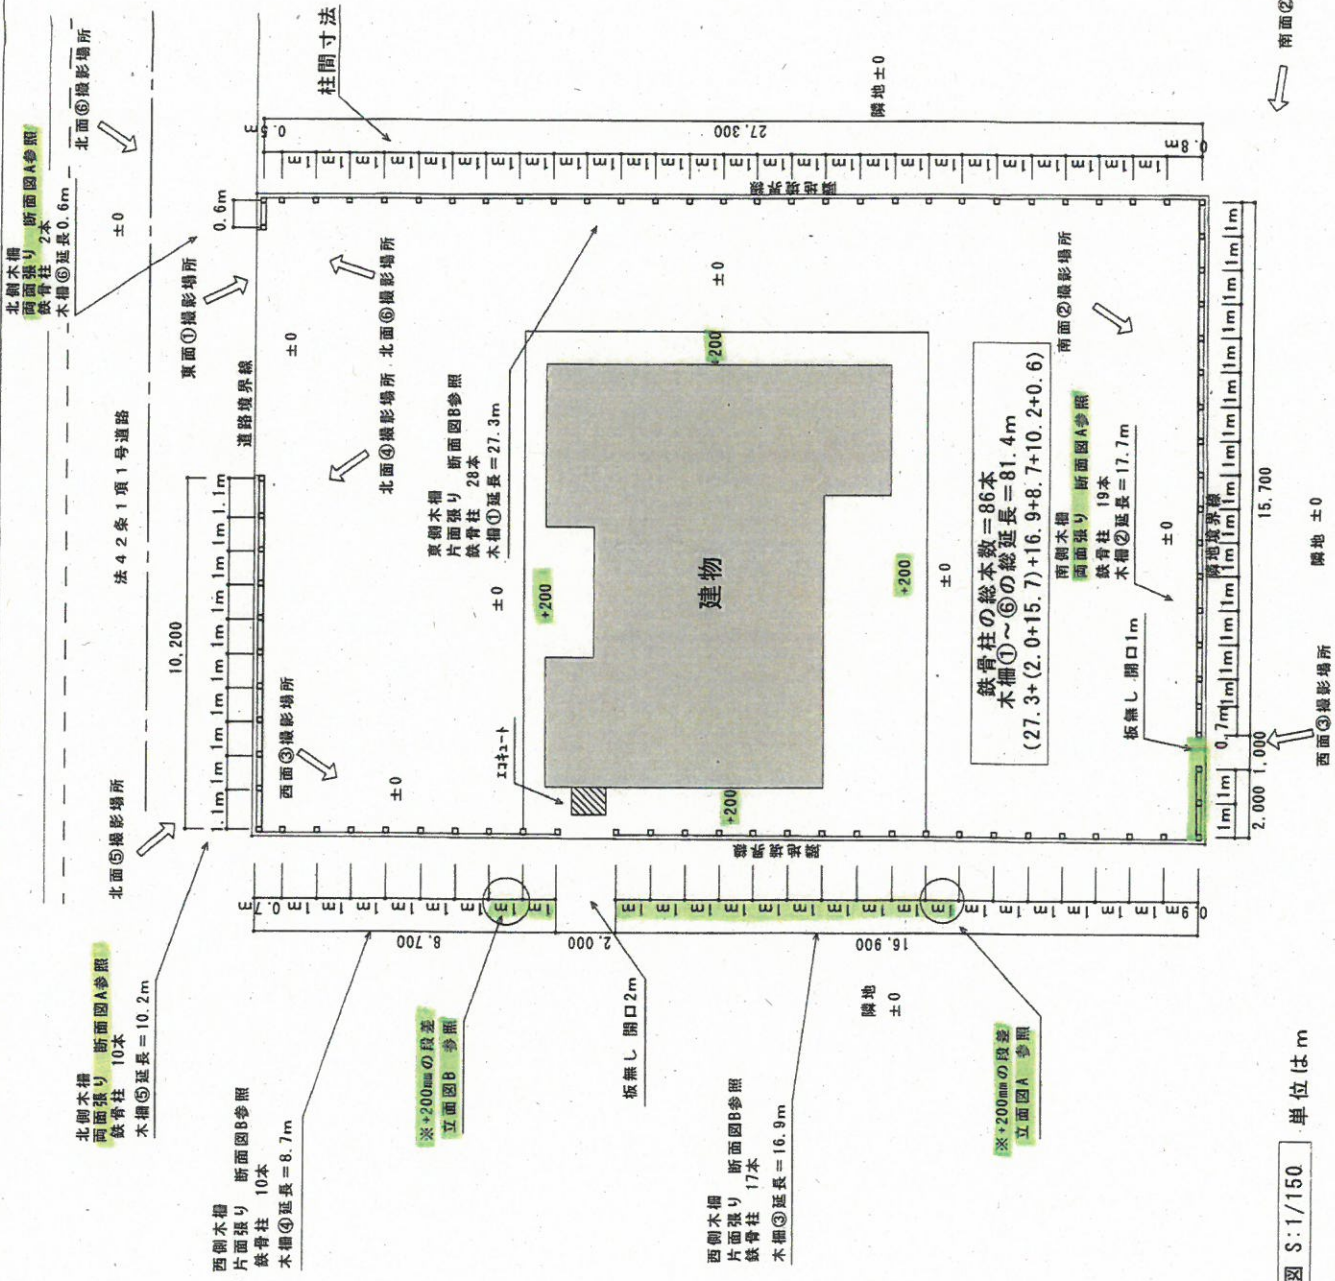
配置図 S:1/150 単位はm

南面②撮影場所

西面③撮影場所

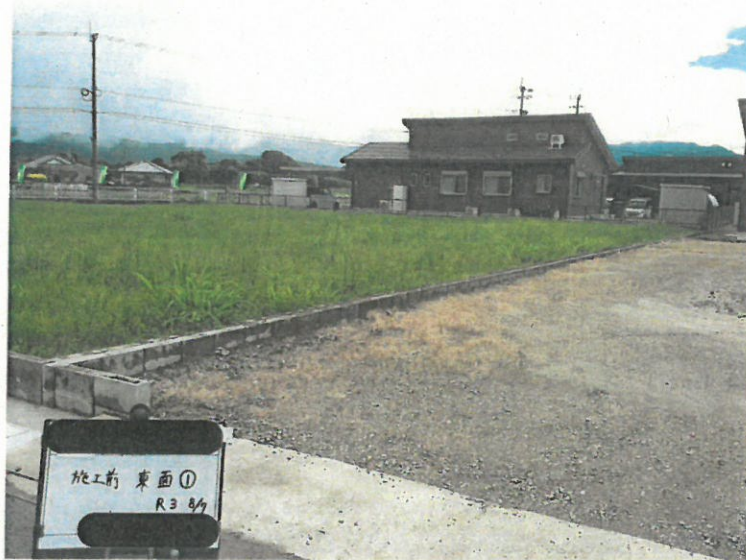
工種: 準備工

施工前 東面①

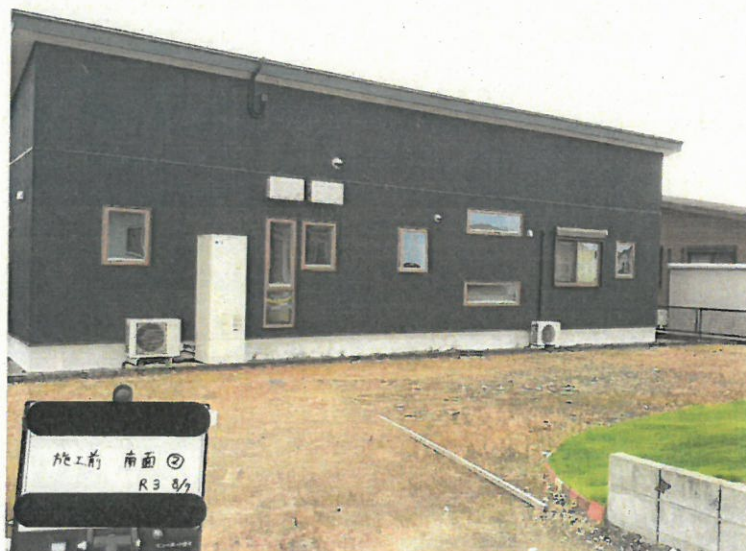
工種: 準備工

施工前 南面②

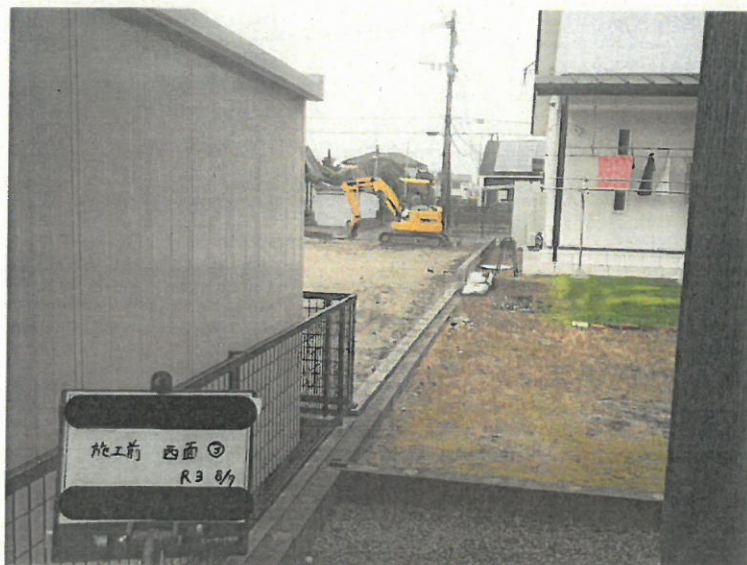
工種: 準備工

施工前 西面③

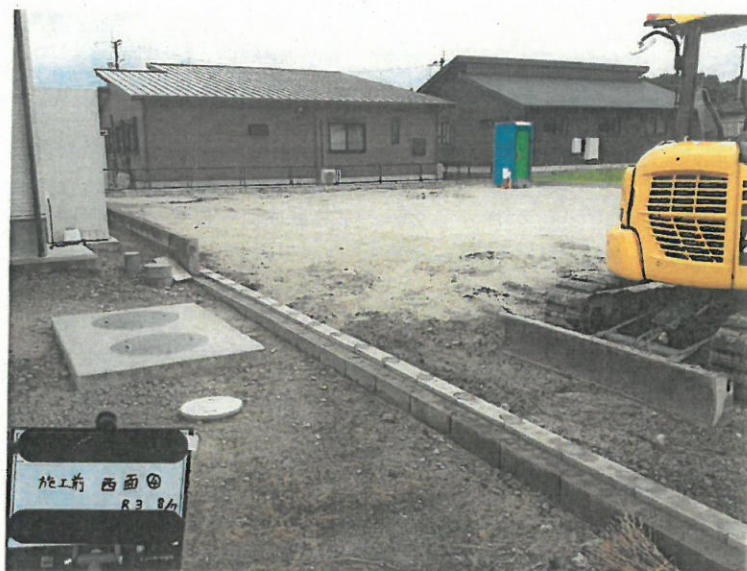
工種: 準備工

施工前 西面④

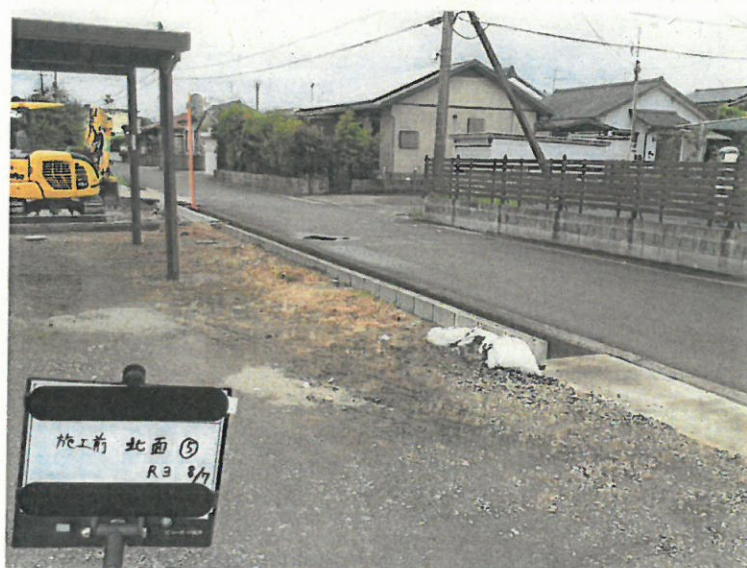
施工前 北面⑤

※道路接地面

(敷地内から撮影)

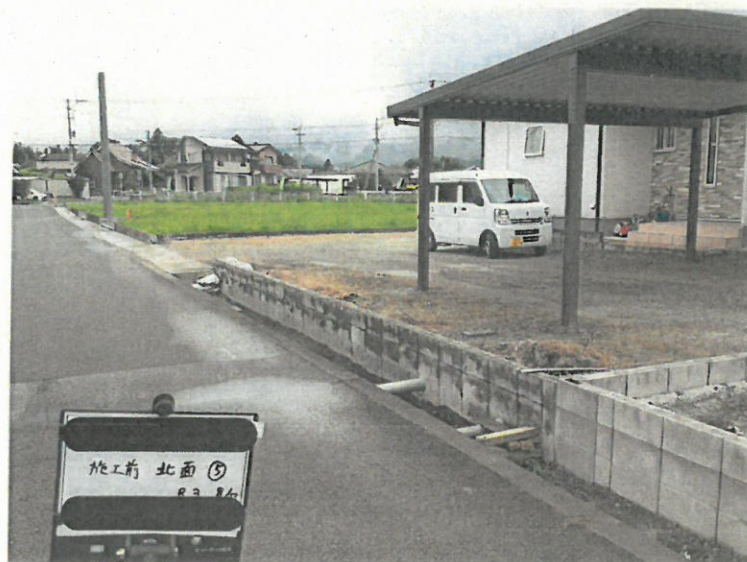
施工前 北面⑤

※道路接地面

(道路側から撮影)

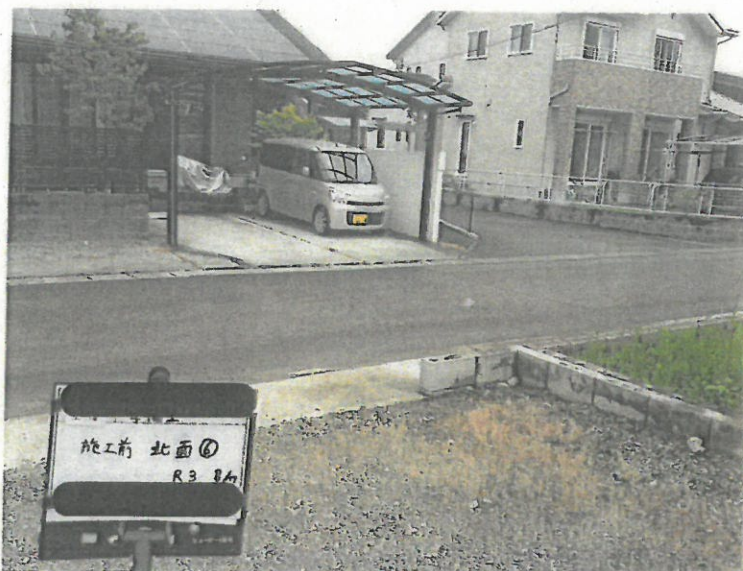
施工前 北面⑥

※道路接地面

(敷地内から撮影)

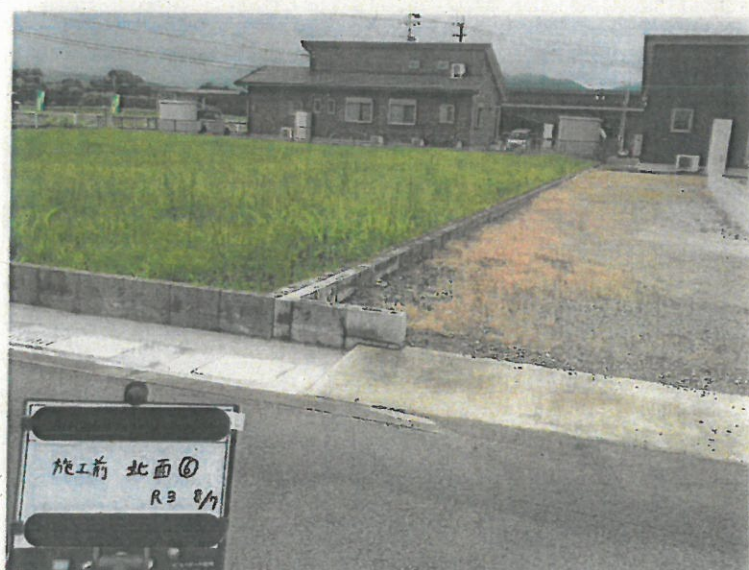
施工前 北面⑥

※道路接地面

(道路側から撮影)

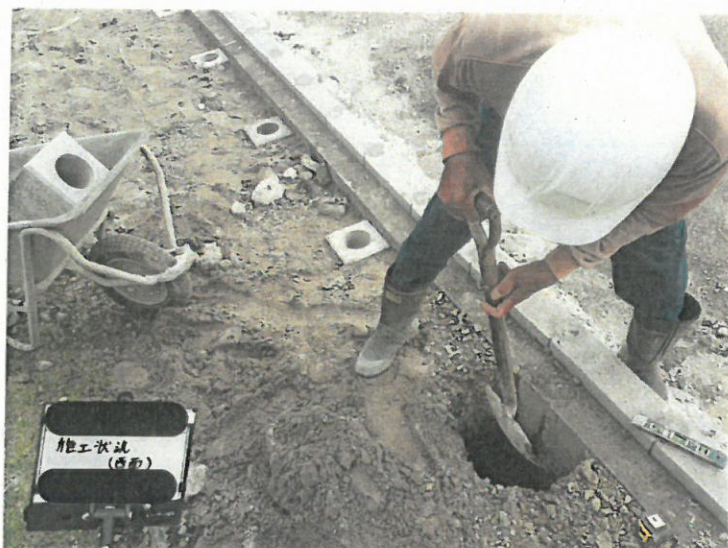
工種: 基礎工

施工状況 床掘

西面

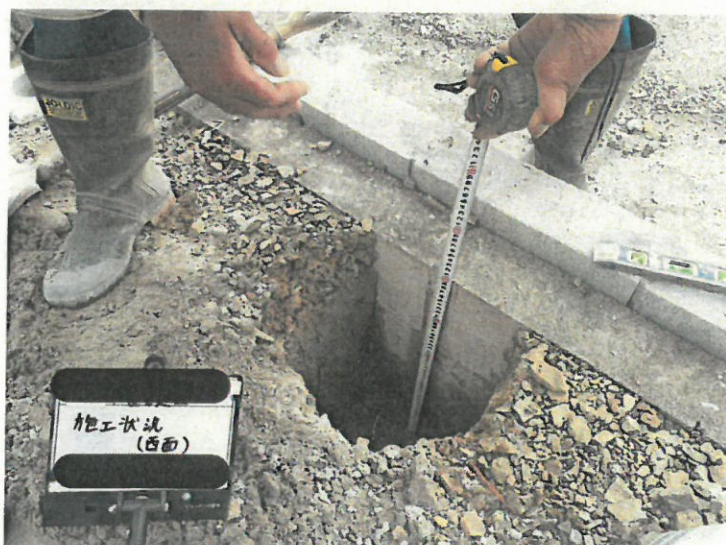
工種: 基礎工

施工状況 床掘深さ 500mm

西面

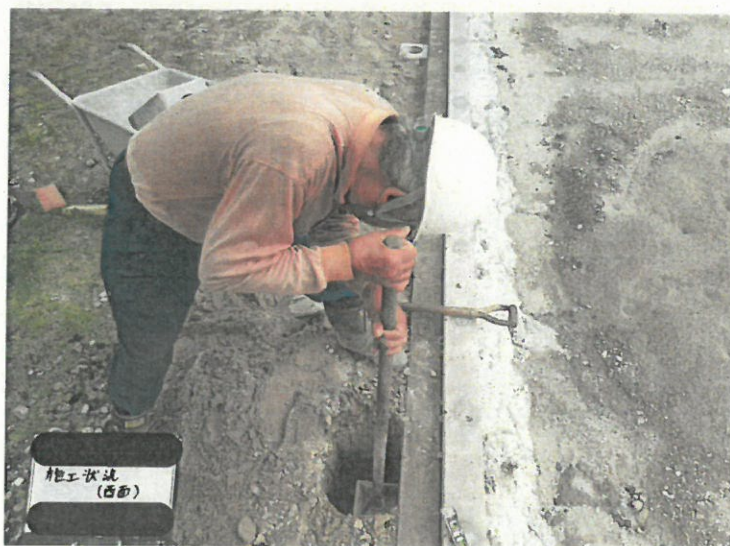
工種: 基礎工

施工状況 転圧

西面

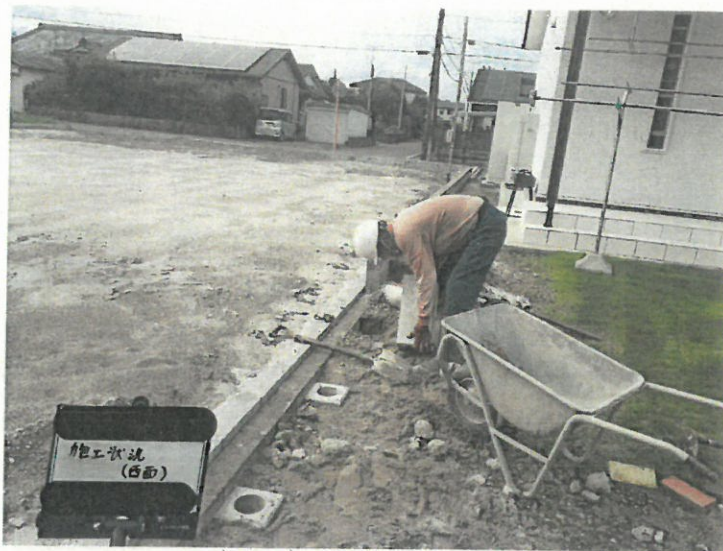
工種: 基礎工

施工状況 基礎石設置

西面

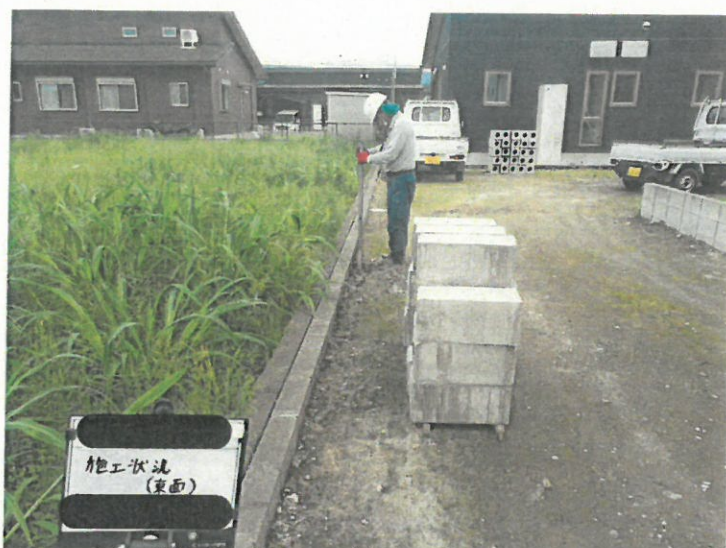
工種: 基礎工

施工状況 床掘

東面

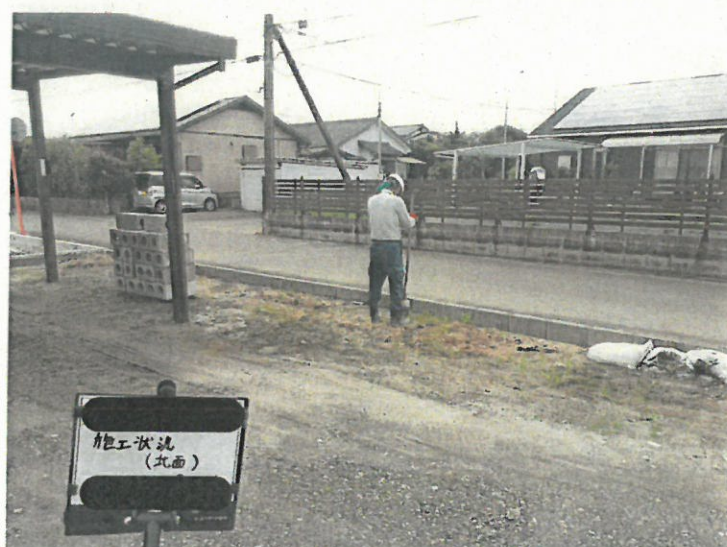
工種: 基礎工

施工状況 床掘

北面

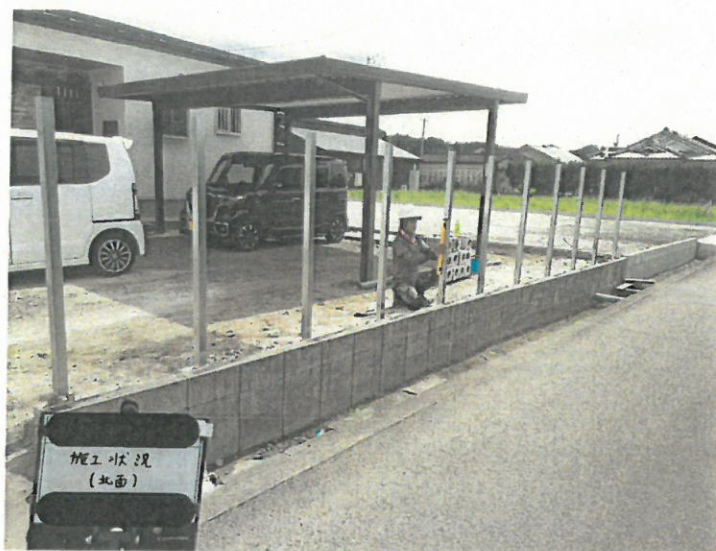
工種: 柱設置

施工状況 鉄骨柱建て込み

北面

※道路接地面

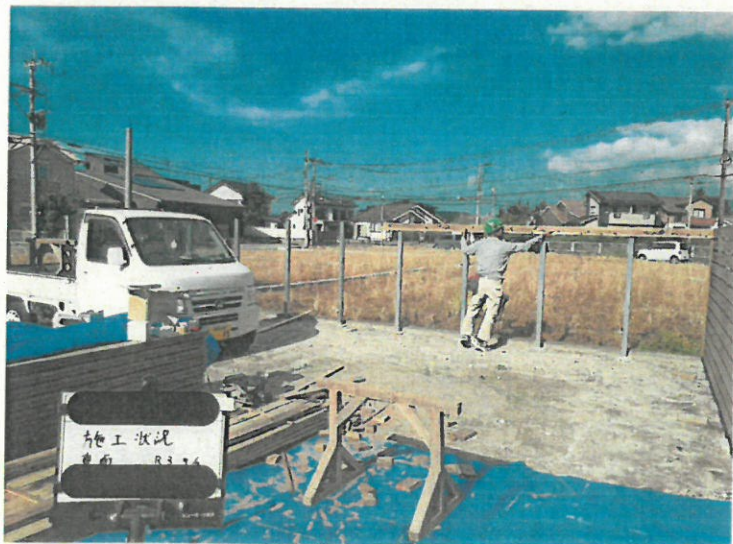
工種: 木工事

施工状況

東面

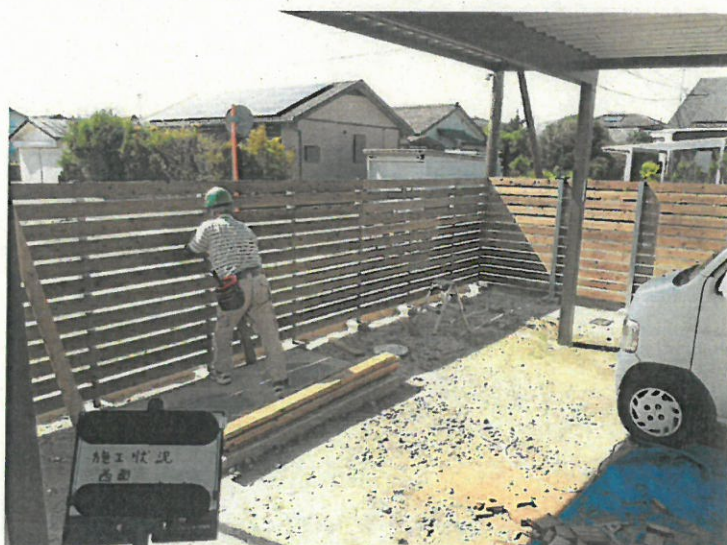
工種: 木工事

施工状況

西面

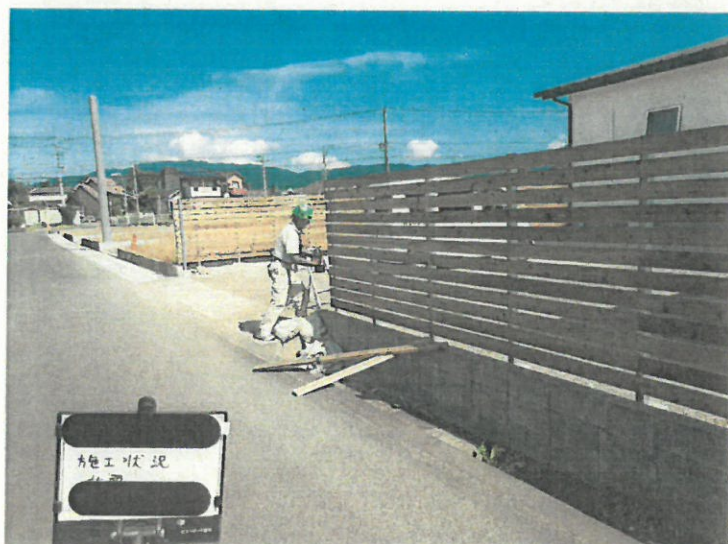
工種: 木工事

施工状況

北面

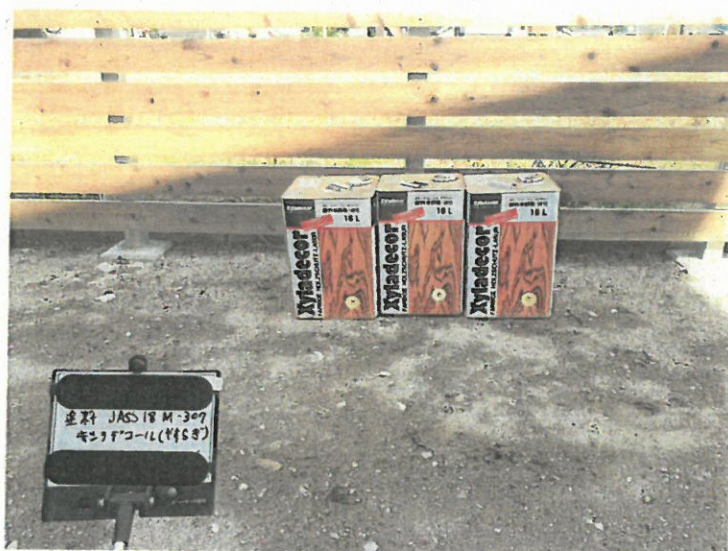
工種: 塗装工

材料搬入

JASS18 M-307

キシラデコール(やすらぎ)

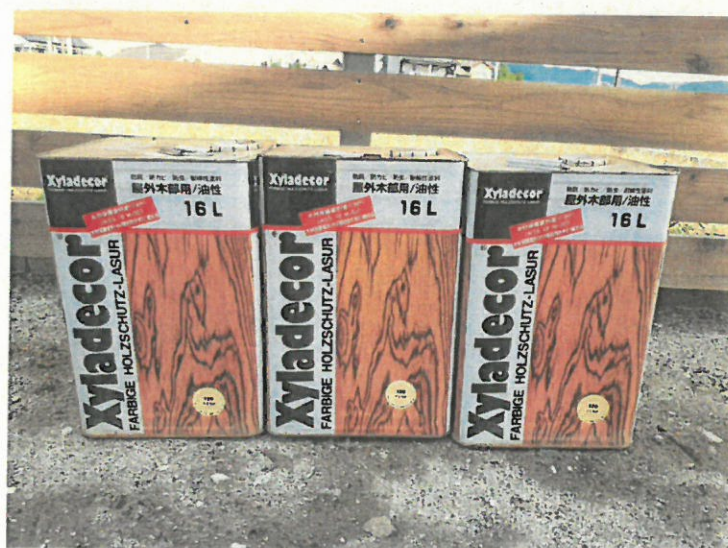
工種: 塗装工

材料搬入

JASS18 M-307

キシラデコール(やすらぎ)

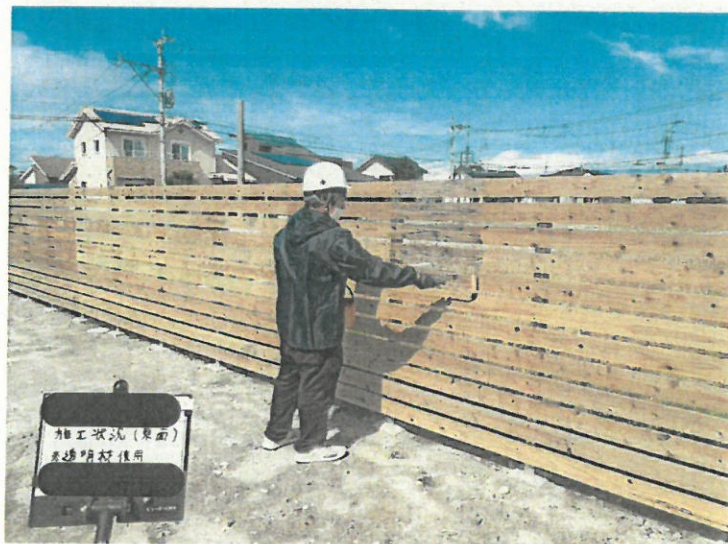
工種: 塗装工

施工状況

東面

JASS18 M-307

キシラデコール(やすらぎ)※透明色

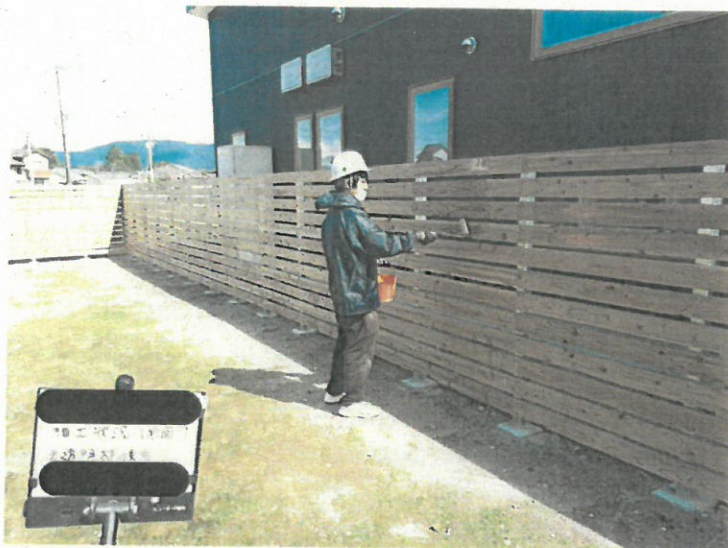
工種: 塗装工

施工状況

南面

JASS18 M-307

キシラデコール(やすらぎ)※透明色

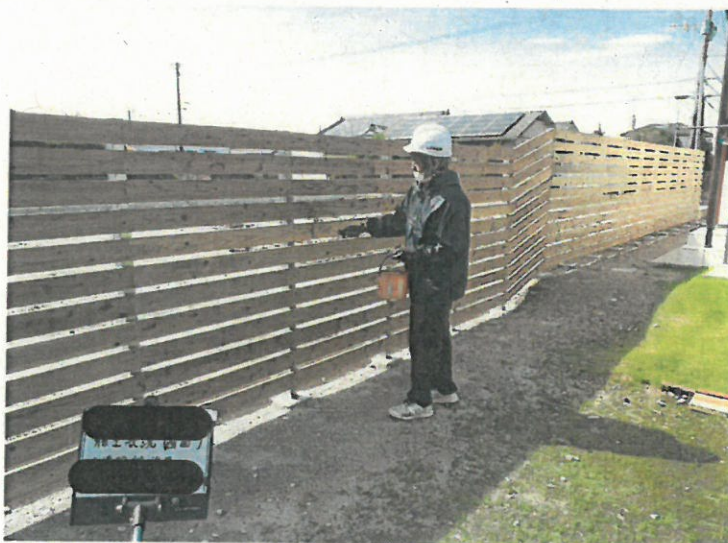
工種: 塗装工

施工状況

西面

JASS18 M-307

キシラデコール(やすらぎ)※透明色

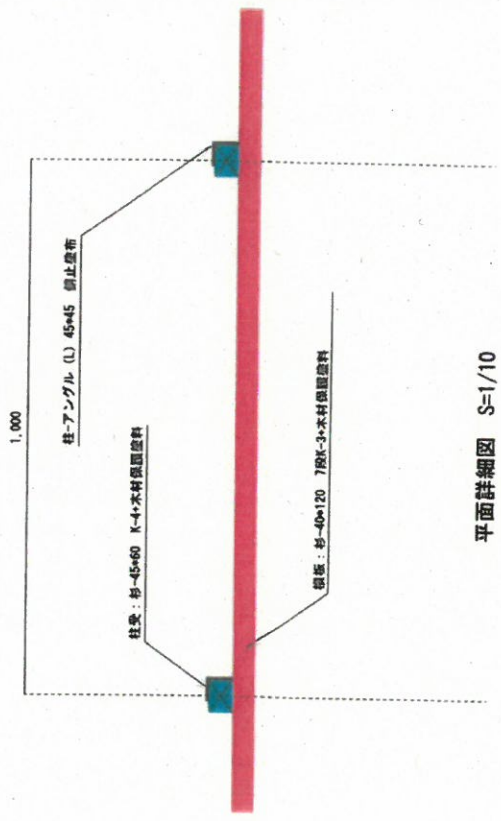
平面詳細図 S=1/10

※支柱、及び控え柱の間隔は1mとし、端部において調整します

- 色付の部材は全て (杉 K-3)
- 色付の部材は全て (杉 K-3)
- 色付の部材は全て (杉 K-4)

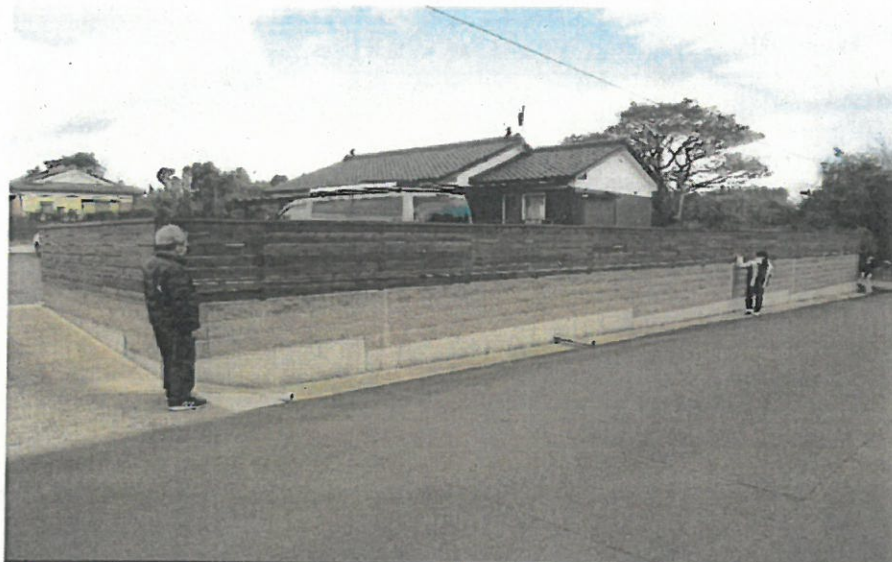
| 撮影日 |
|---|
| 長さを<br>計測している情景 |

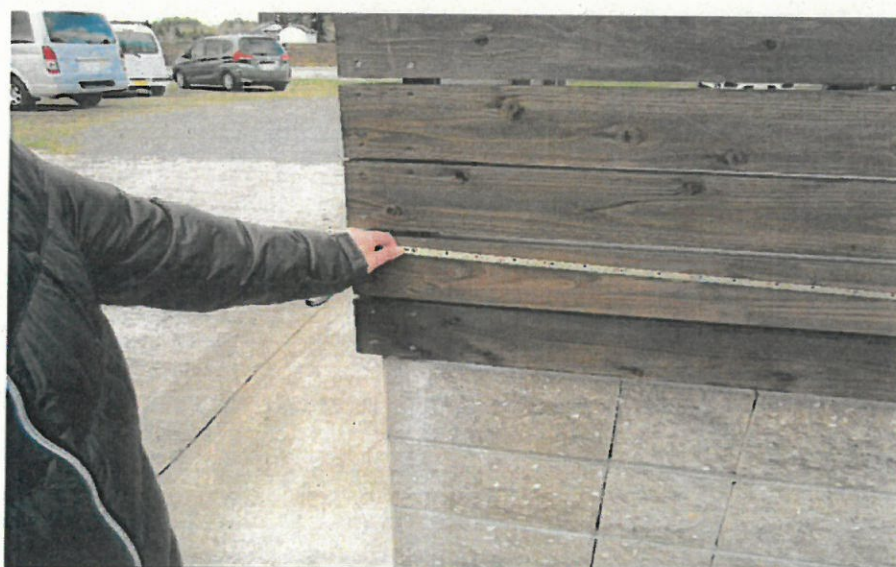
| 撮影日 |
|---|
| ・ 現地長さ<br>起点 L = 0. 0m |

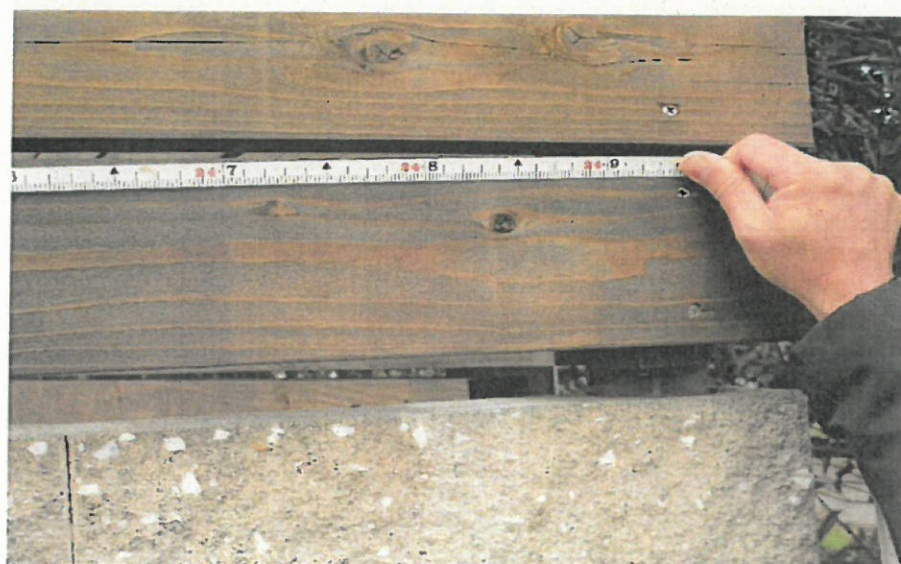
| 撮影日 |
|---|
| ・ 現地長さ<br>終点 L = 24. 91m |

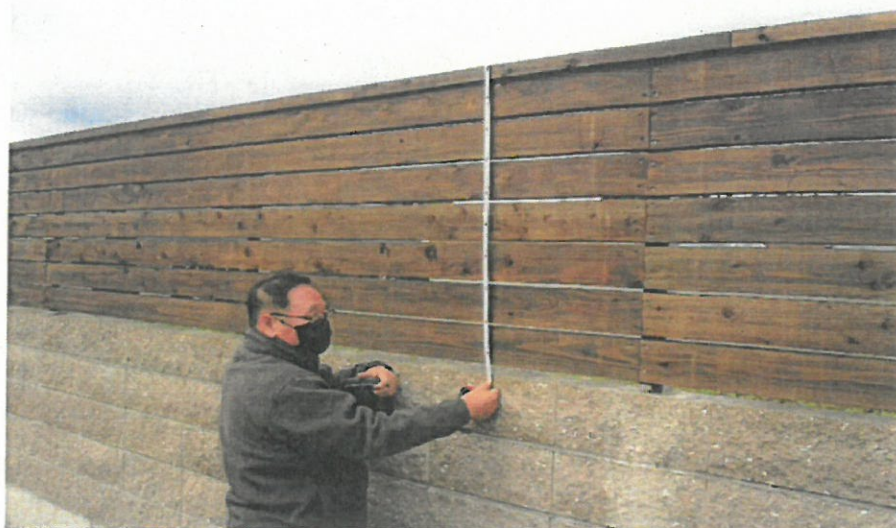
| 撮影日 |
|---|
| 高さを<br>計測している情景 |

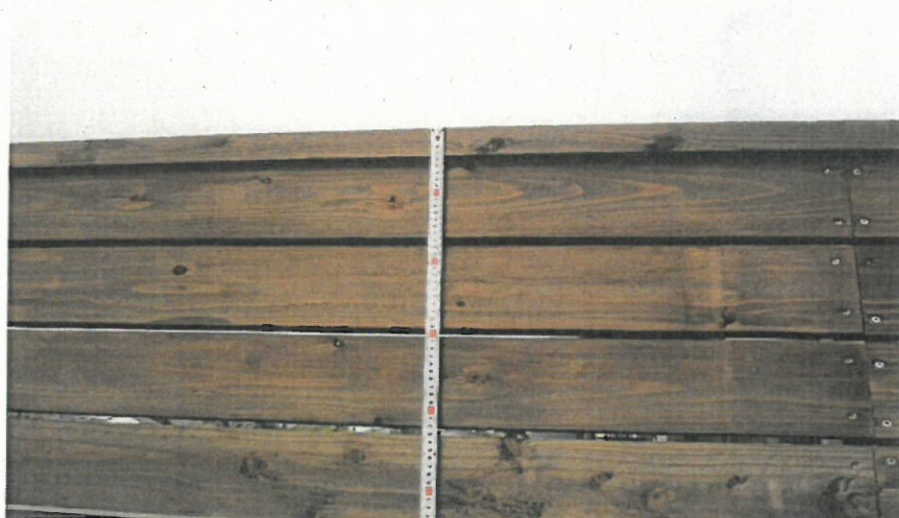
| 撮影日 |
|---|
| ・ 現地高さ<br>起点H=0.0m |

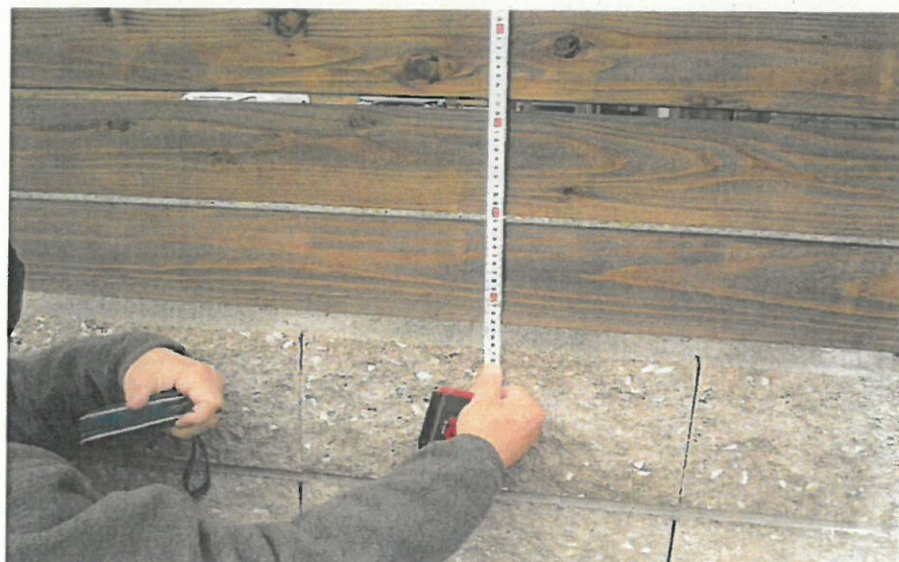
| 撮影日 |
|---|
| ・ 現地高さ<br>終点H=0.958m |

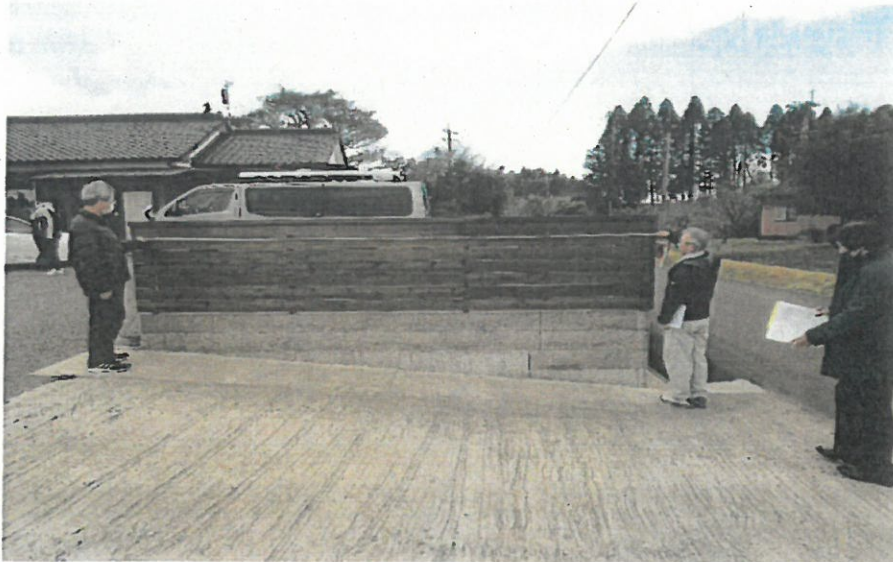
| 撮影日 |
|---|
| 長さを<br>計測している情景 |

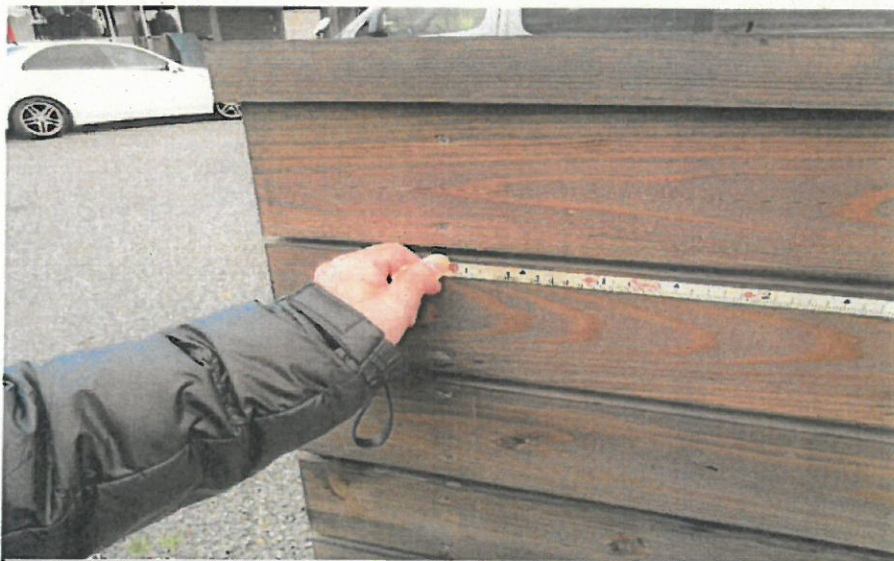
| 撮影日 |
|---|
| ・ 現地長さ<br>起点 L = 0.0m |

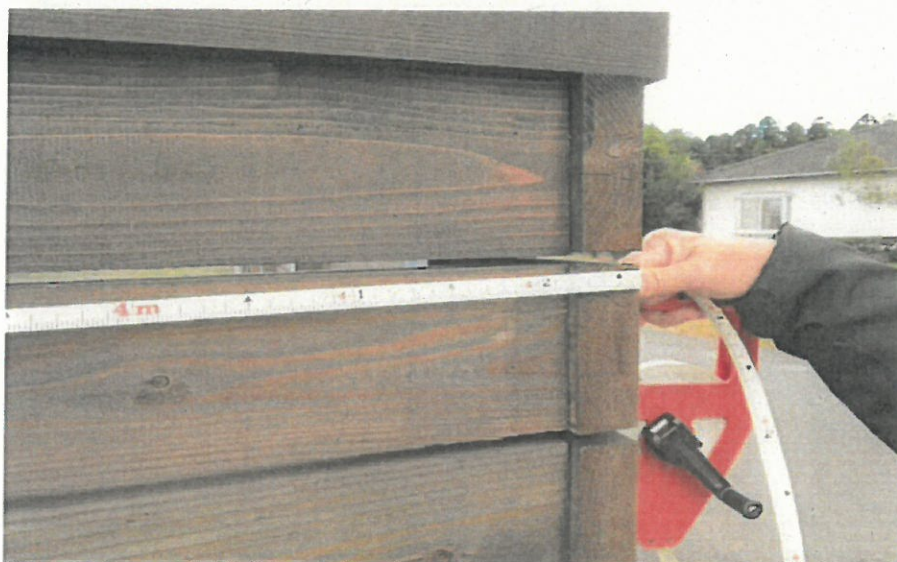
| 撮影日 |
|---|
| ・ 現地長さ<br>終点 L = 4.2m |

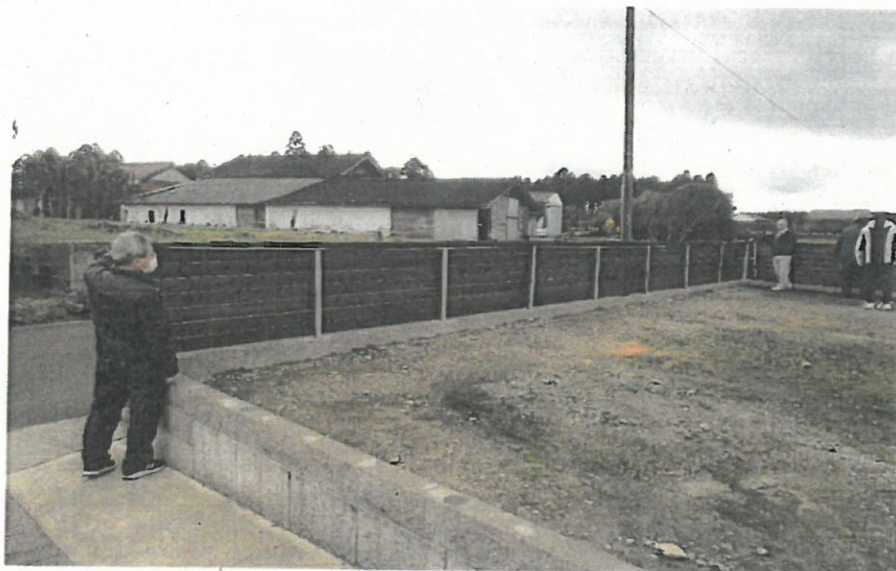
| 撮影日 |
|---|
| 長さを<br>計測している情景 |

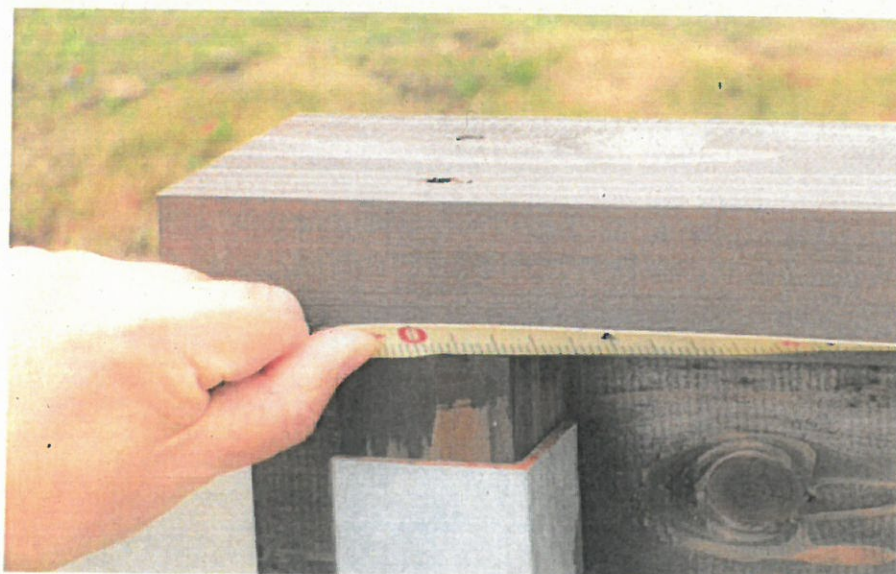
| 撮影日 |
|---|
| ・ 現地長さ<br>起点 L = 0.0m |

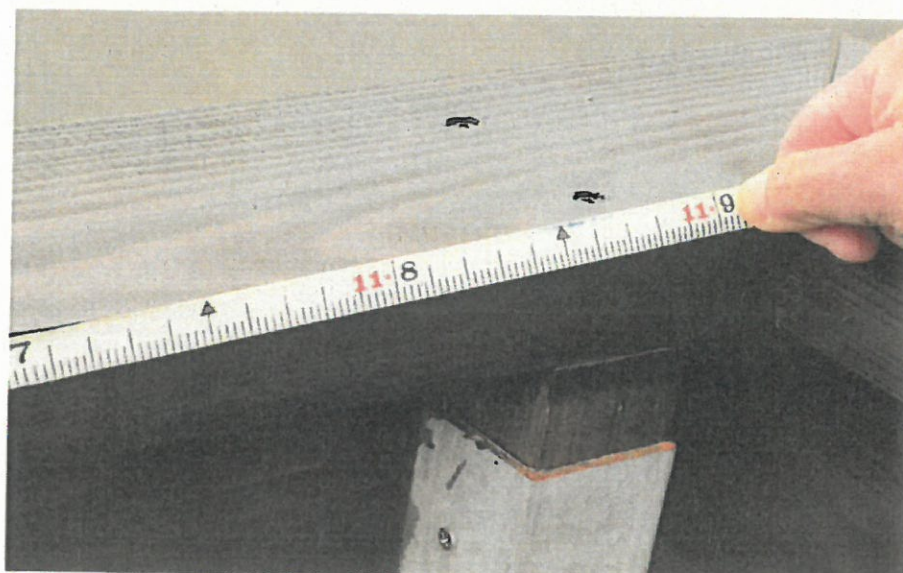
| 撮影日 |
|---|
| ・ 現地長さ<br>終点 L = 11.86m |

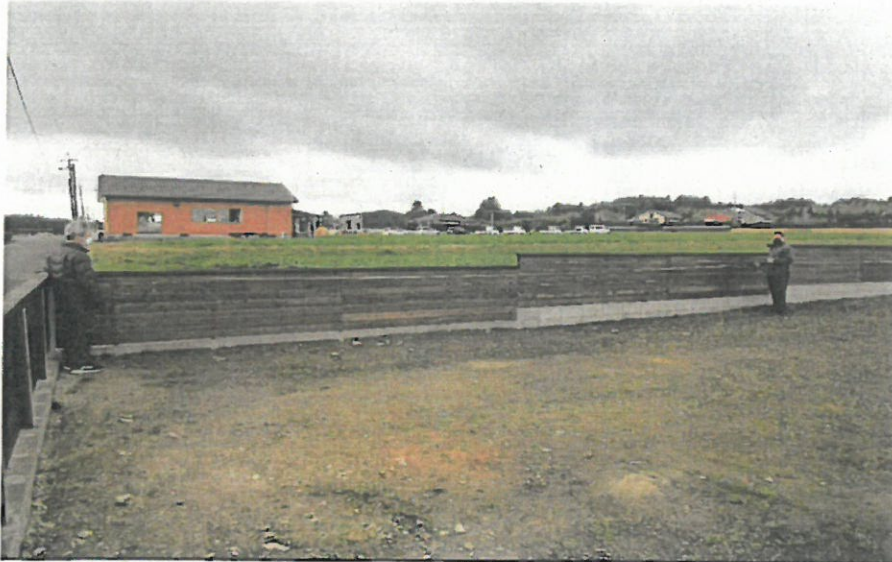
| 撮影日 |
|---|
| 長さを<br>計測している情景 (1) |

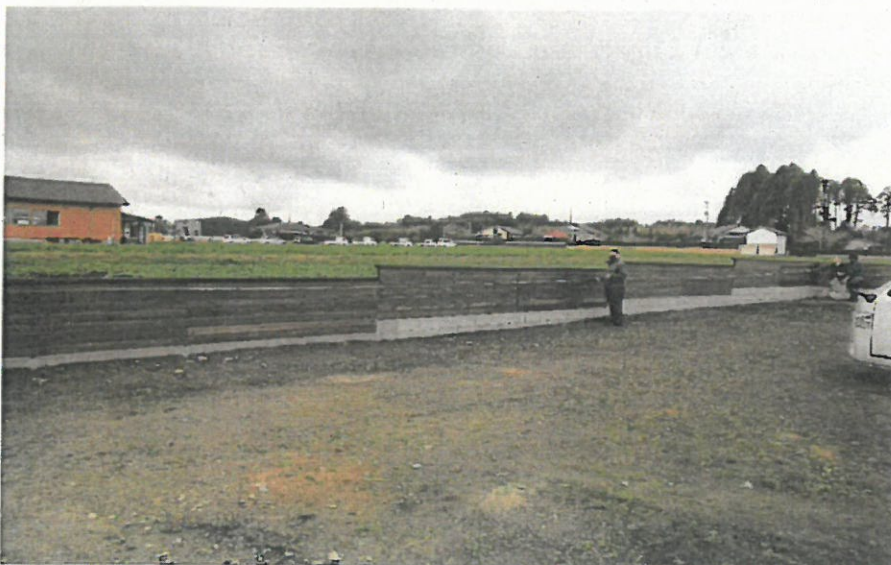
| 撮影日 |
|---|
| 長さを<br>計測している情景 (2) |

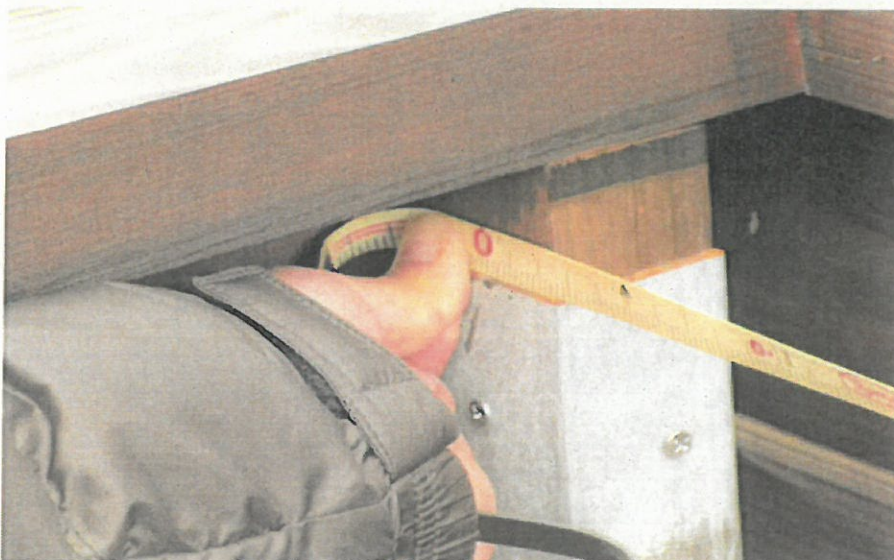
| 撮影日 |
|---|
| ・ 現地長さ<br>起点 L = 0.0m |

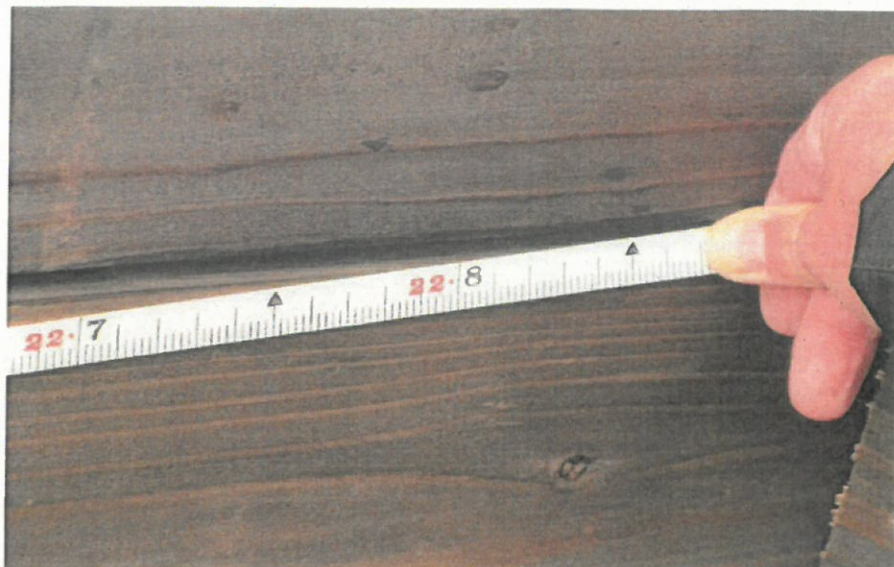
| 撮影日 |
|---|
| ・ 現地長さ<br>終点 L = 22.85m |

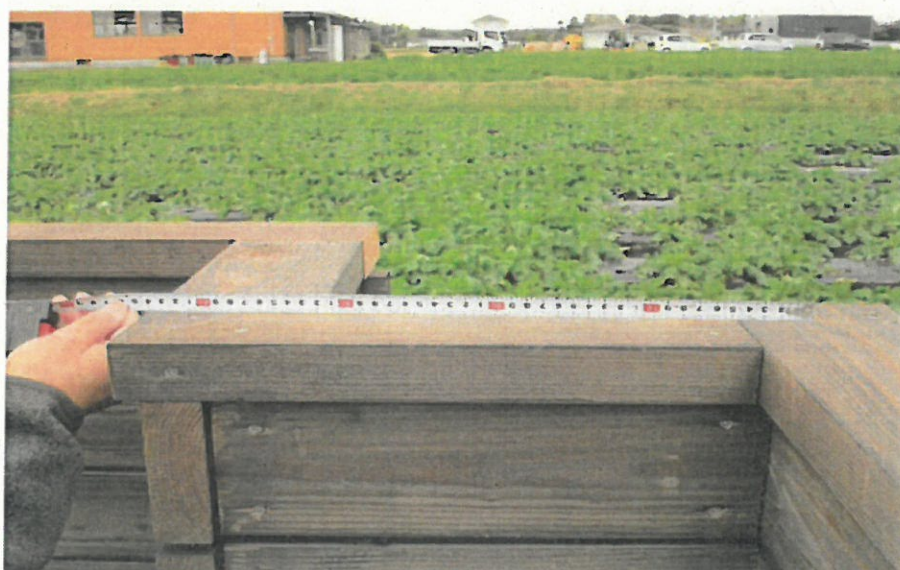
| 撮影日 |
|---|
| ・ 現地長さ<br>L = 0.4m |

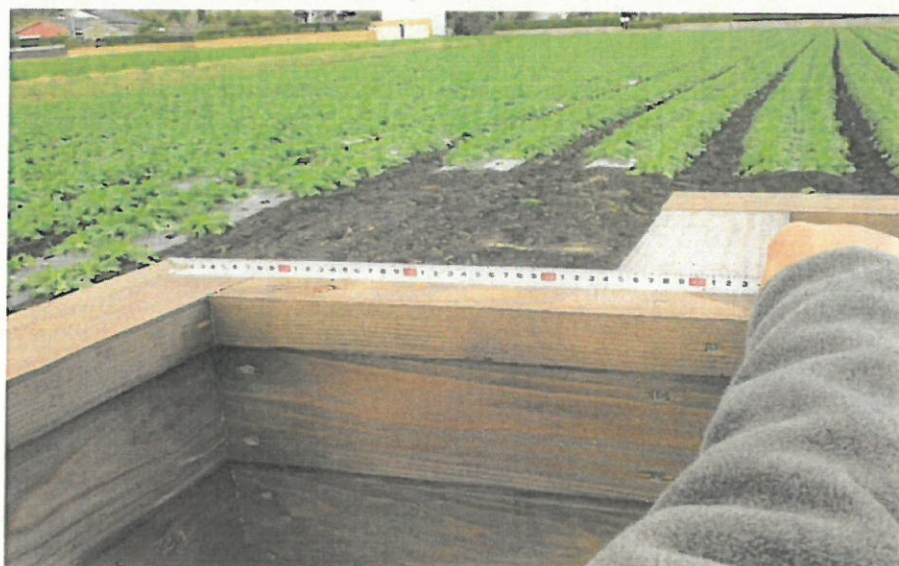
| 撮影日 |
|---|
| ・ 現地長さ<br>L = 0.4m |

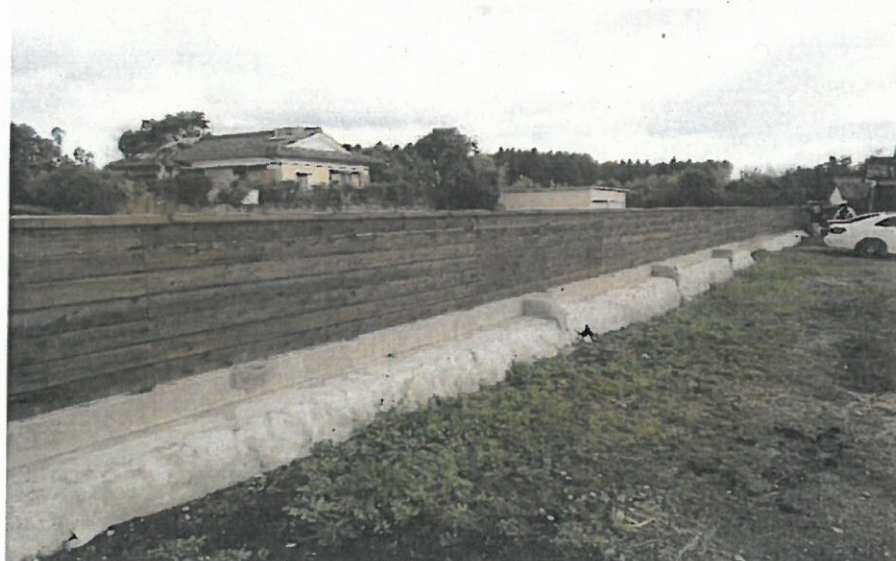
| 撮影日 |
|---|
| 長さを<br>計測している情景 (2) |

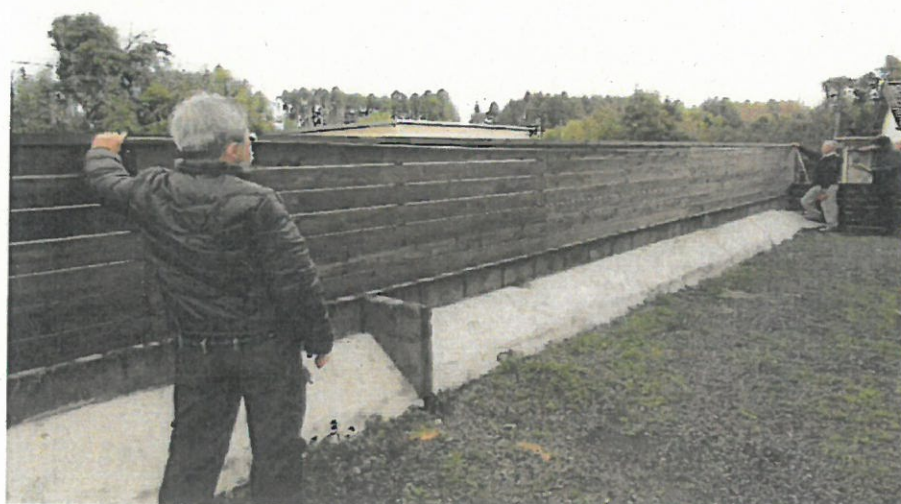
| 撮影日 |
|---|
| 長さを<br>計測している情景 (3) |

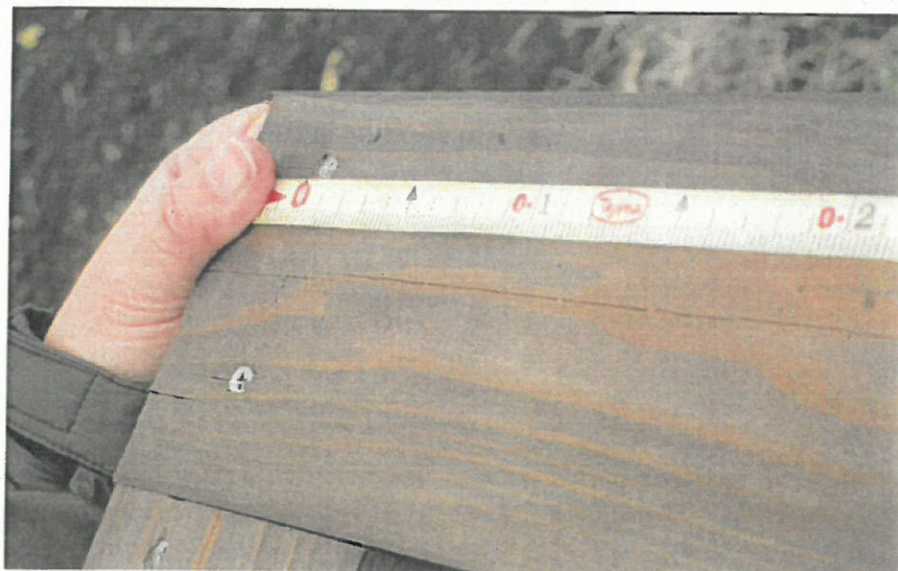
| 撮影日 |
|---|
| ・ 現地長さ<br>起点 L = 0.0m |

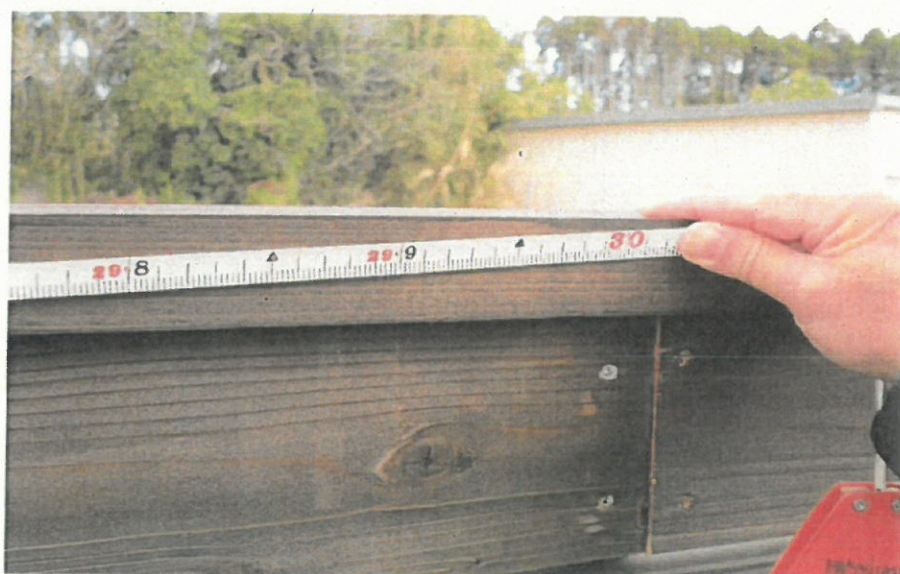
| 撮影日 |
|---|
| ・ 現地長さ<br>中間点 L = 30.0m |
