## 木塀 施工写真 (参考)

施工前・検品・基礎・柱・木工事・塗装の工程

様邸外構(木柵工事)

【交付申請時】 工事件名：〇〇邸外構工事

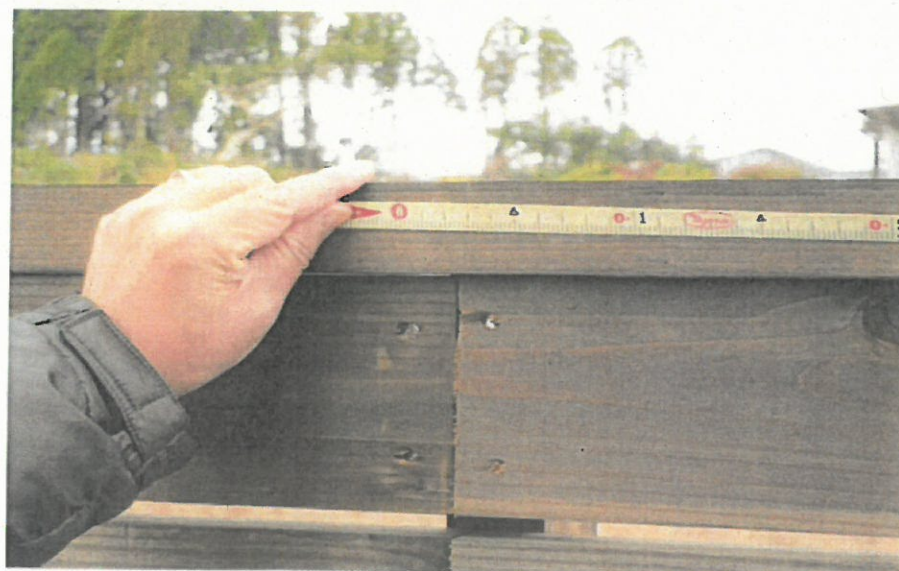
| 撮影日 |
|---|
| ・ 現地長さ<br>中間点 L = 0.0m |

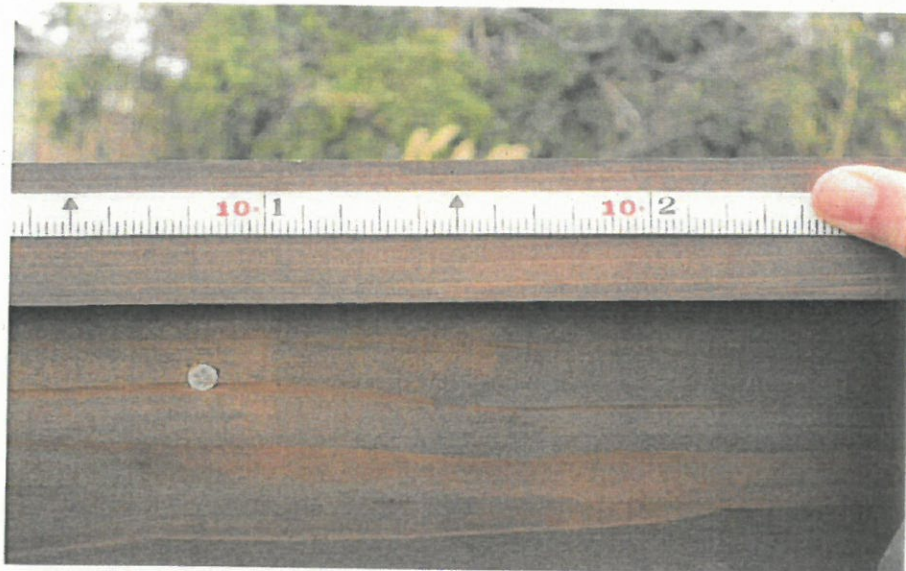
| 撮影日 |
|---|
| ・ 現地長さ<br>終点 L = 40.08m<br>(30+10.08) |

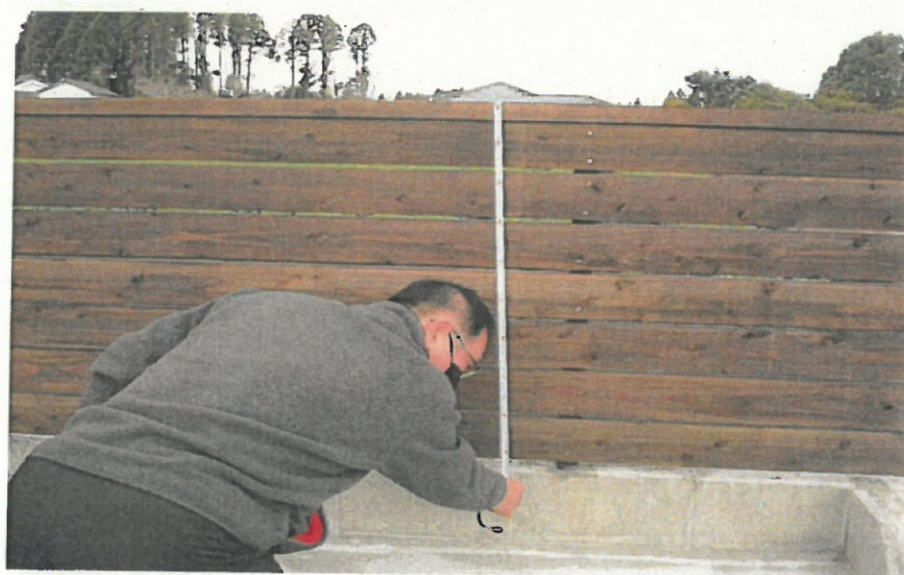
| 撮影日 |
|---|
| ・ 現地高さ<br>起点 H = 0.0m |

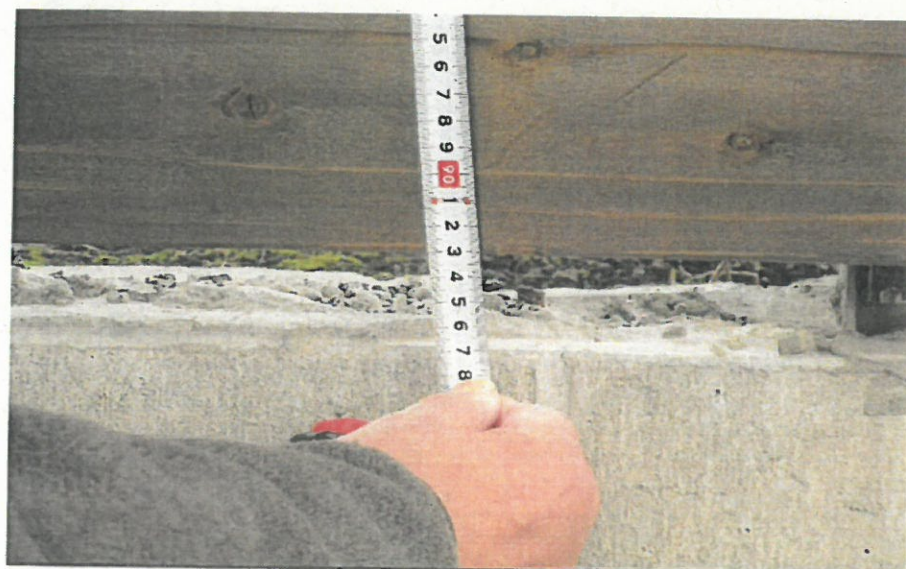
| 撮影日 |
|---|
| ・ 現地高さ<br>終点 H = 0.958m |

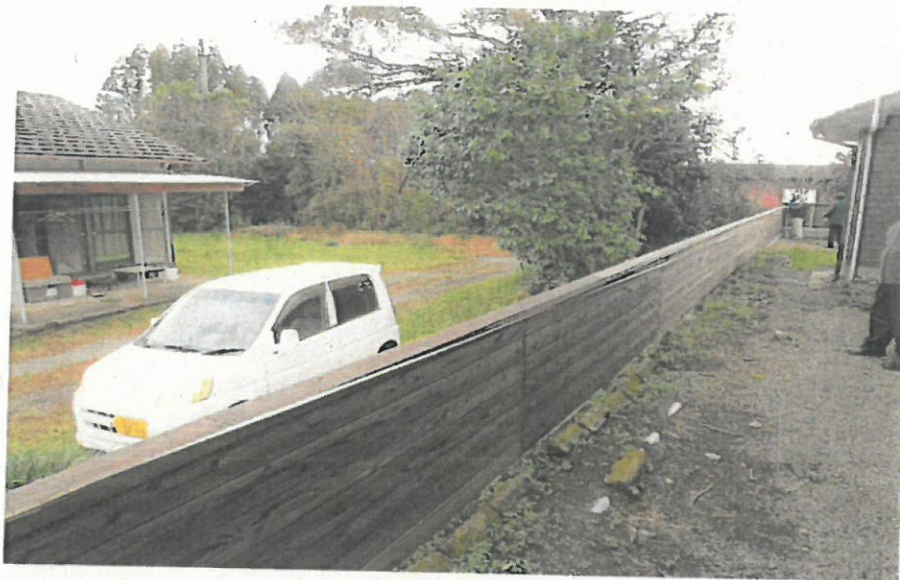
| 長さを<br>計測している情景 |

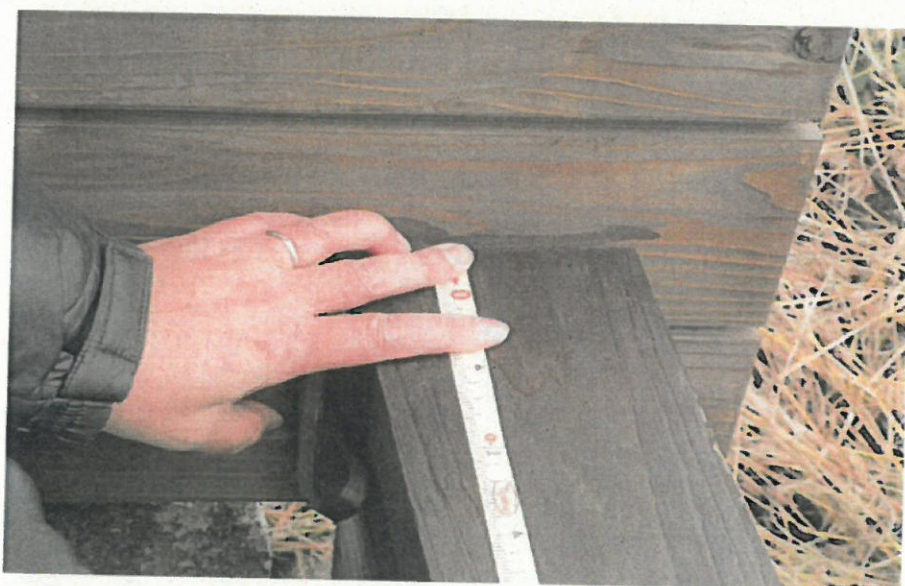
| ・ 現地長さ<br>起点 L = 0.0m |

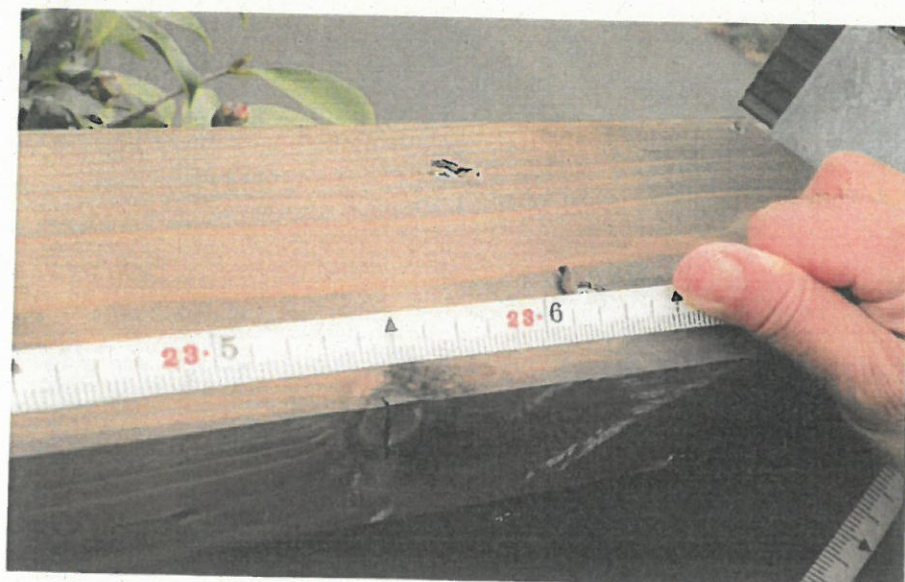
| ・ 現地長さ<br>終点 L = 23.6m |

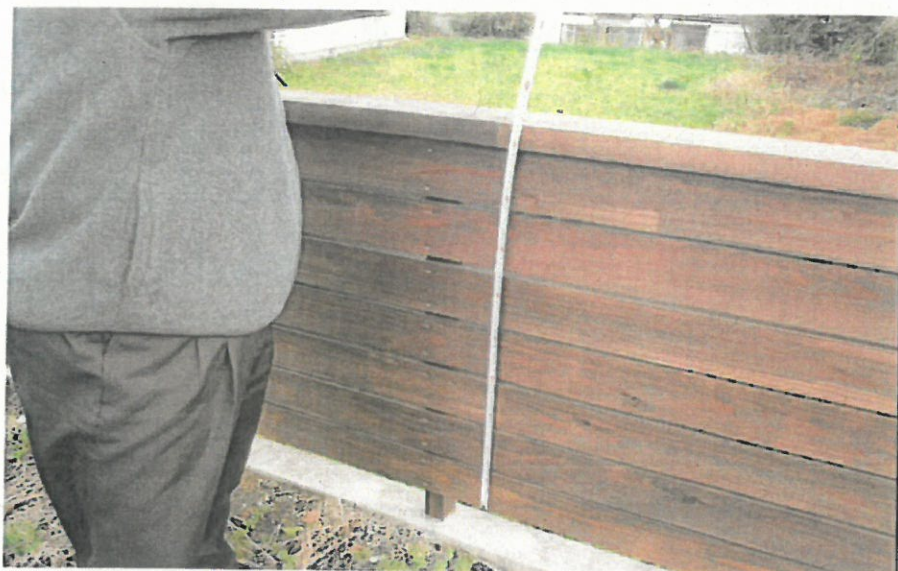
| 高さを<br>計測している情景 |

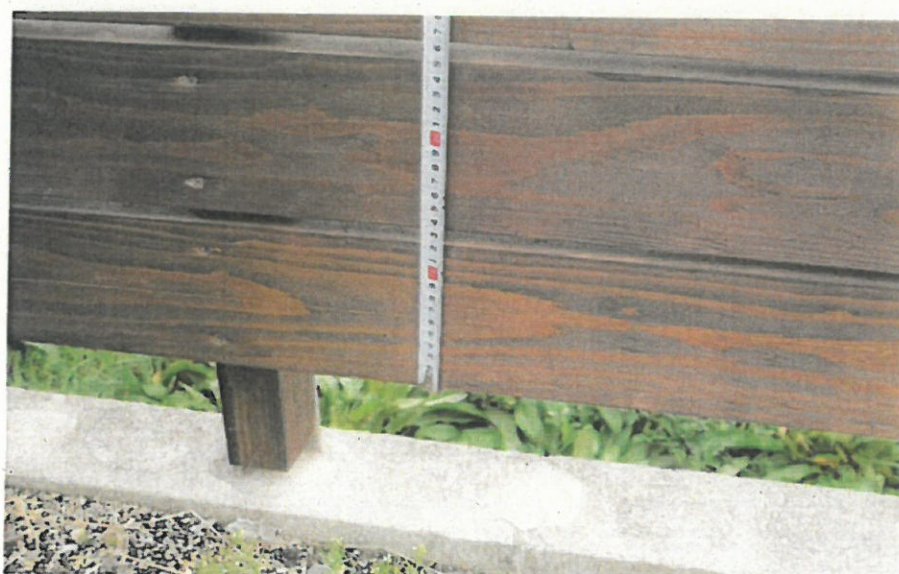
| ・ 現地高さ<br>起点H=0.0m |

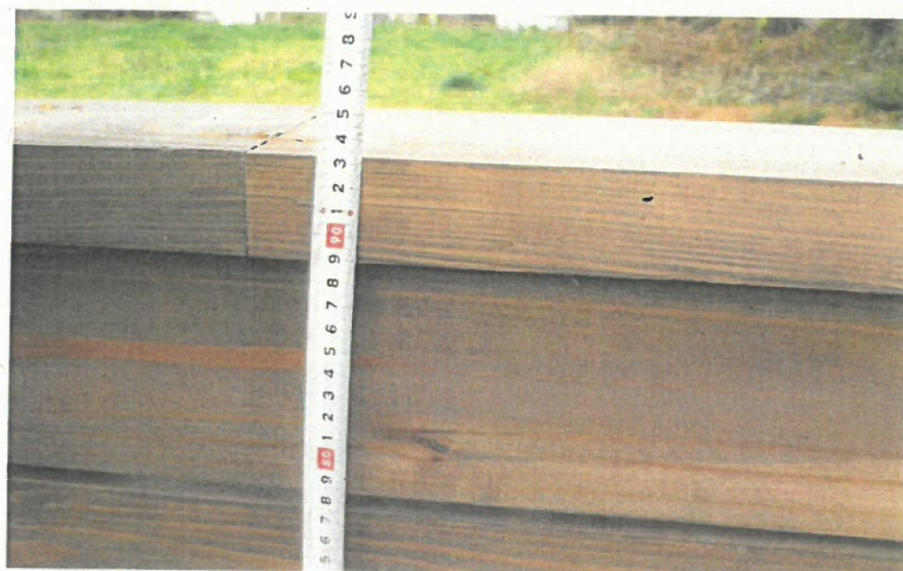
| ・ 現地高さ<br>終点H=0.93m |

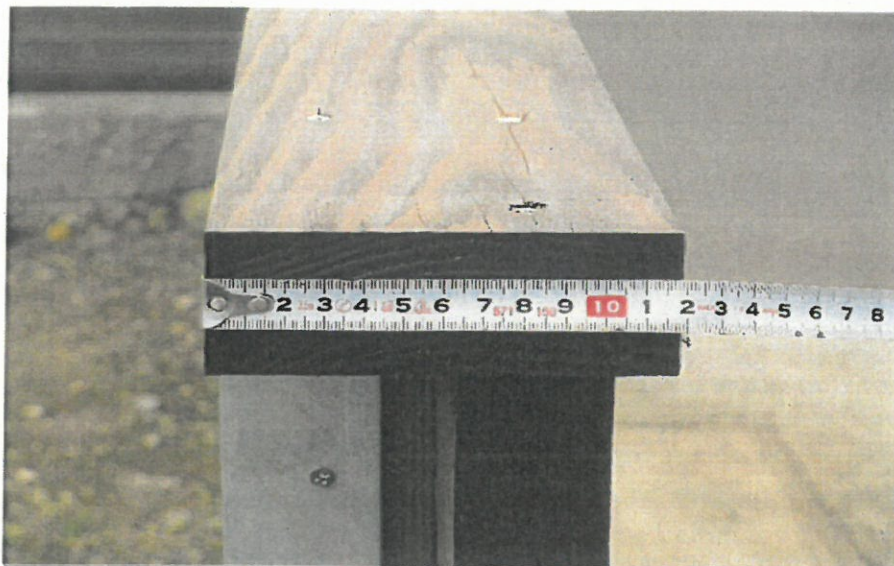
| 撮影日 |
|---|
| 部材<br>笠木<br>巾=120mm |

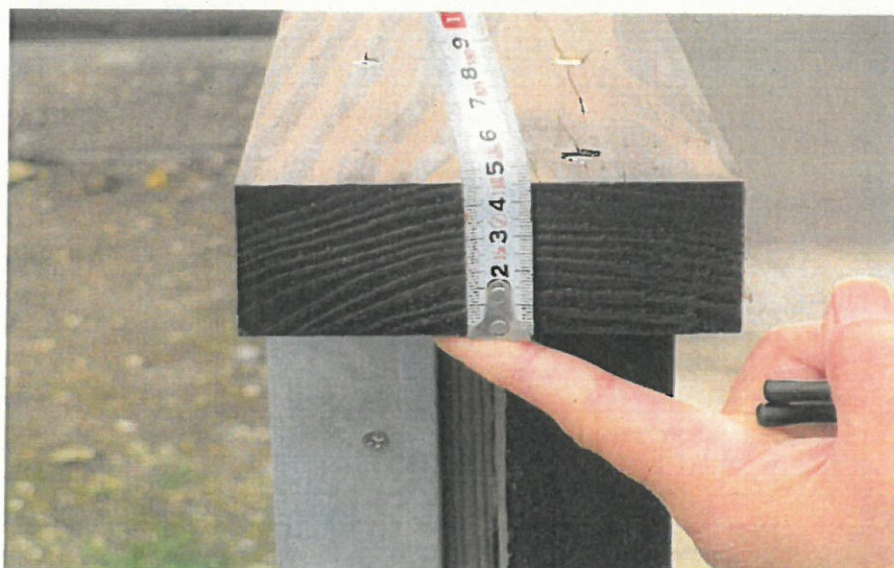
| 撮影日 |
|---|
| 部材<br>笠木<br>厚=45mm |

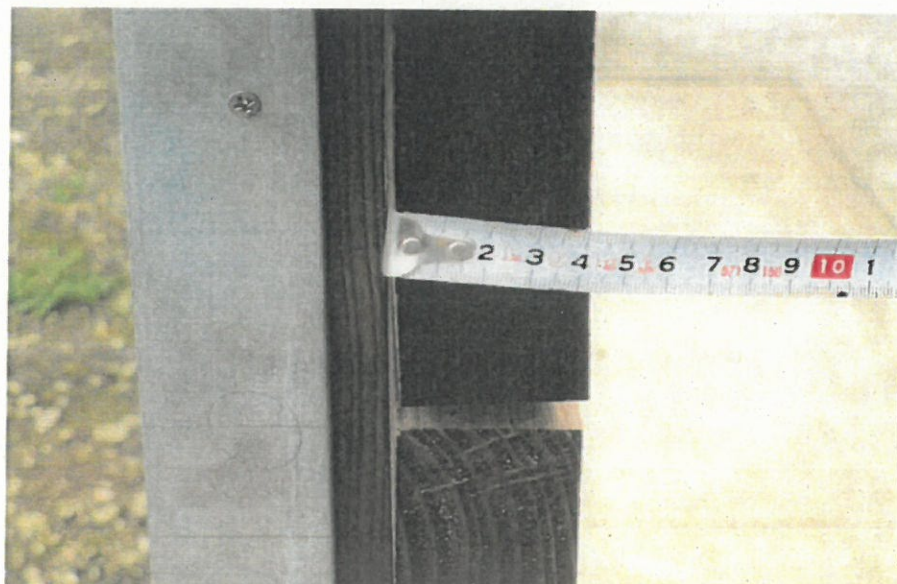
| 撮影日 |
|---|
| 部材<br>横板<br>厚=40mm |

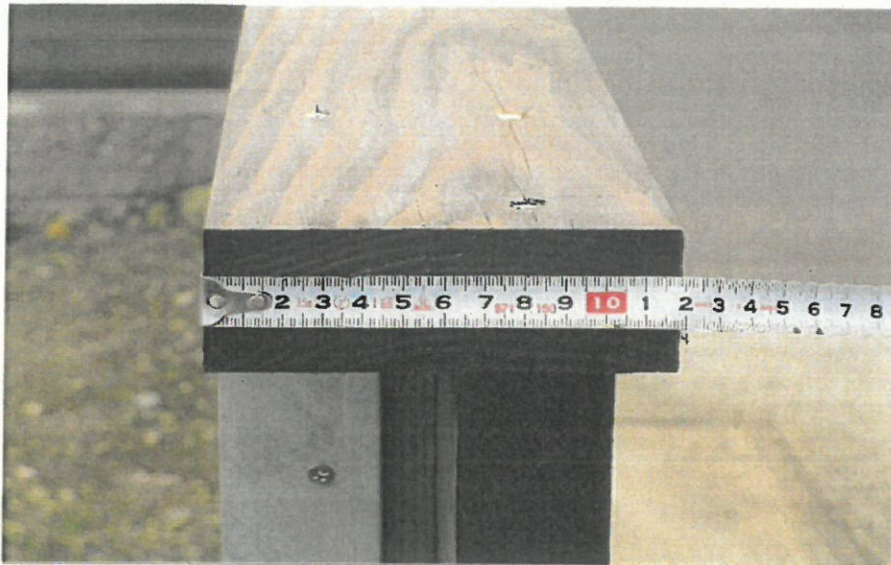
| 撮影日 |
|---|
| 部材<br>笠木<br>巾=120mm |

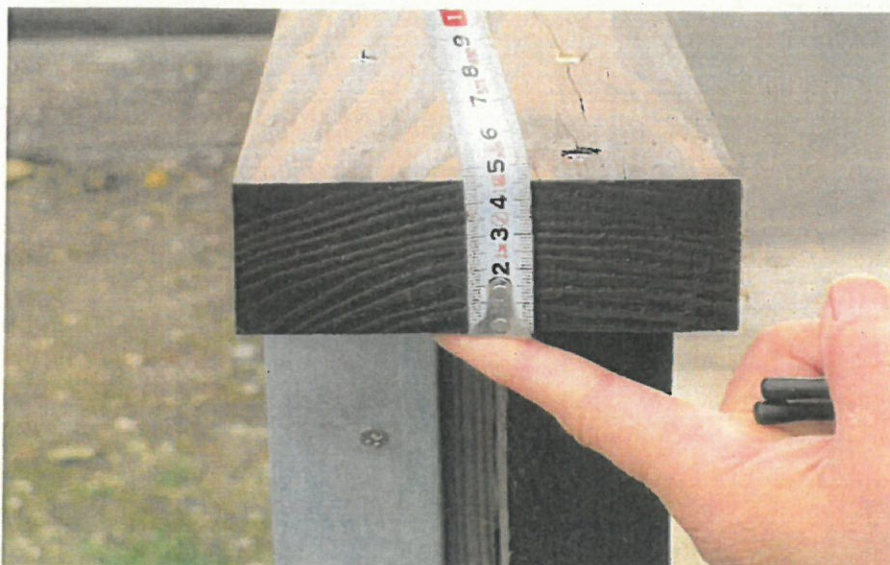
| 撮影日 |
|---|
| 部材<br>笠木<br>厚=45mm |

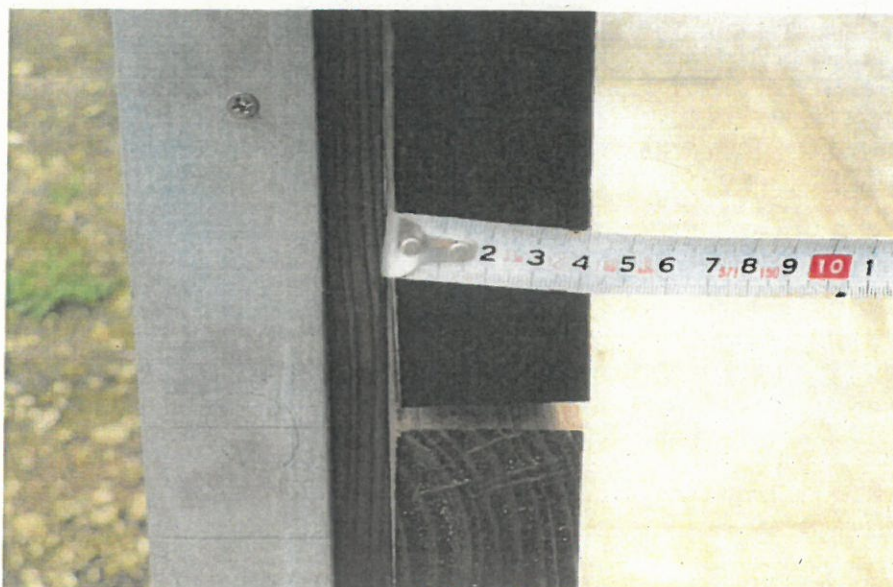
| 撮影日 |
|---|
| 部材<br>横板<br>厚=40mm |

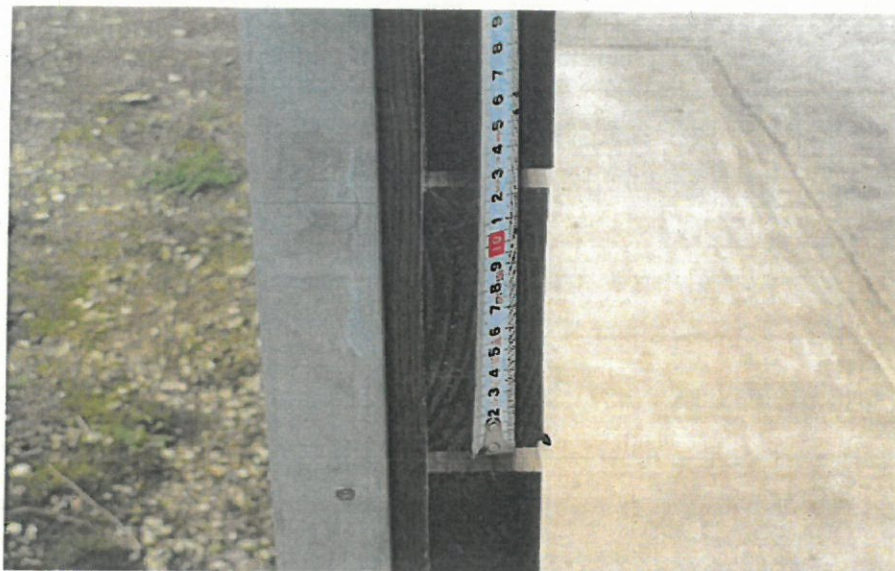
| 部材<br>横板<br>巾=120mm |

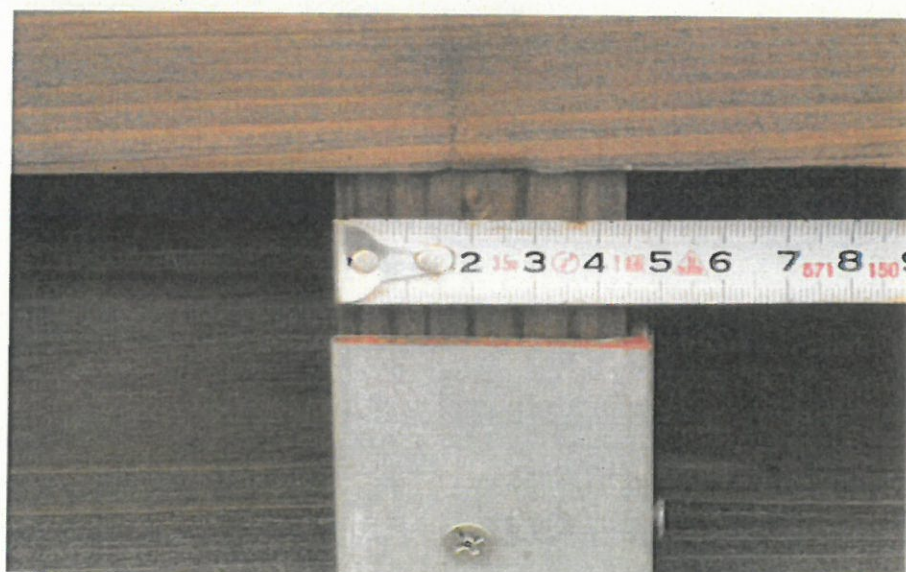
| 部材<br>柱受<br>巾=45mm |

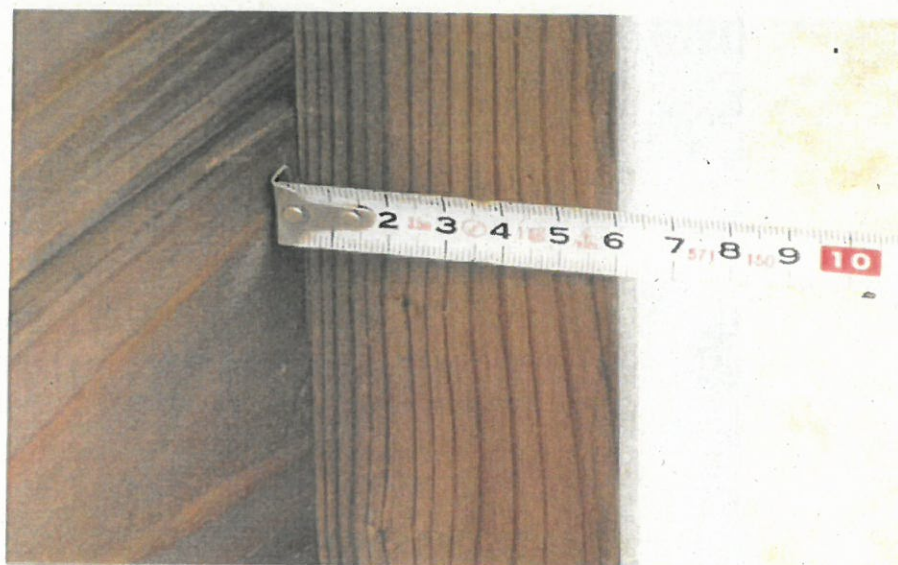
| 部材<br>柱受<br>厚=60mm |

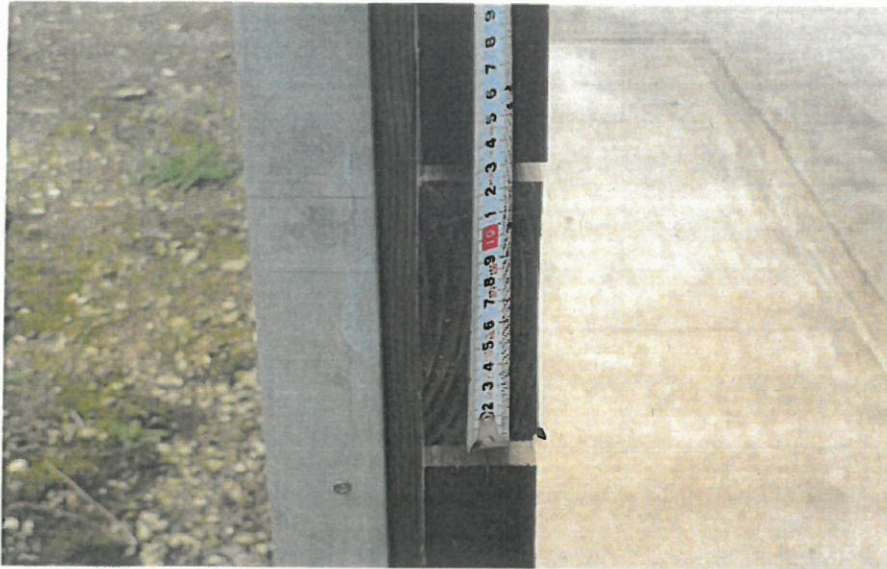
| 撮影日 |
|---|
| 部材<br>横板<br>巾=120mm |

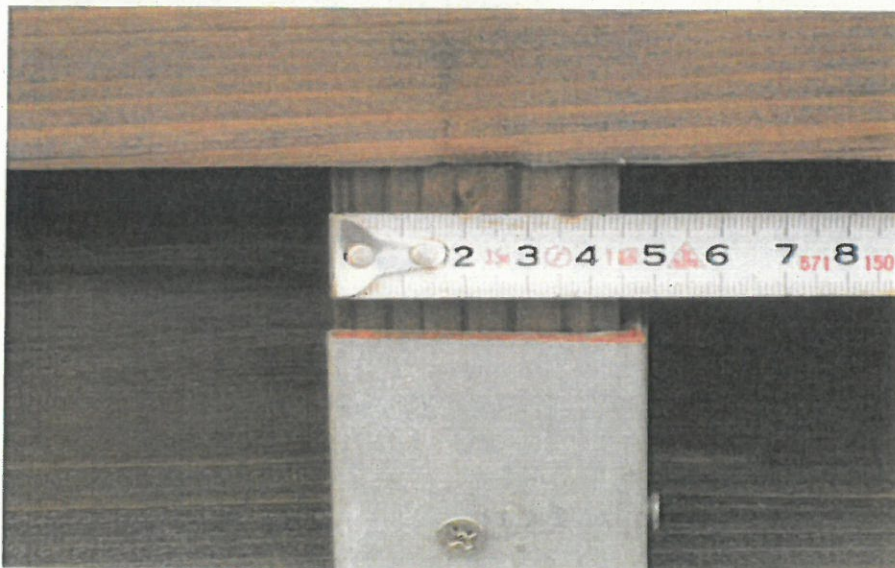
| 撮影日 |
|---|
| 部材<br>柱受<br>巾=45mm |

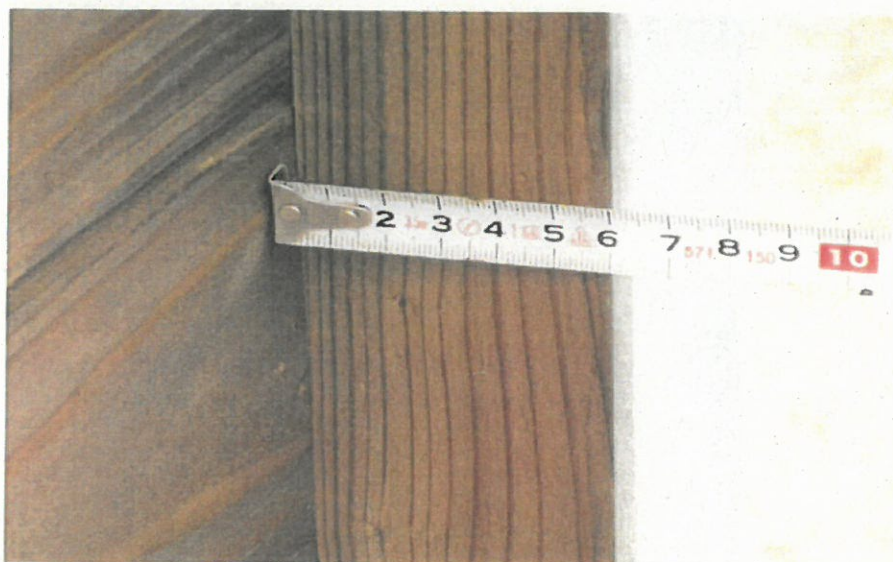
| 撮影日 |
|---|
| 部材<br>柱受<br>厚=60mm |
